EMTULUÁ EMPRESAS MUNICIPALES DE TULUÁ E.S.P	NOMBRE	INFORME DE GESTIÓN PARA CONTRATISTAS				
	CÓDIGO	FT.GTH.11	FECHA	Julio 29 2020	VERSIÓN	01
	RESPONSABLE	GESTIÓN ADMINISTRATIVA		PÁGINA	1 de 2

OBJETO CONTRATO
PRESTACIÓN DE SERVICIO DE MANTENIMIENTO CORRECTIVO Y PREVENTIVO REQUERIDO PARA LA CAMIONETA DE PLACAS OCI204 MARCA HYUNDAI LÍNEA TUCSON IX35 GLS DE PROPIEDAD DE EMPRESAS MUNICIPALES DE TULUÁ E.S.P. PARA AL VIGENCIA 2024

Asunto: Informe final de entrega del vehículo HYUNDAI TUCSON PLACA OCI 204

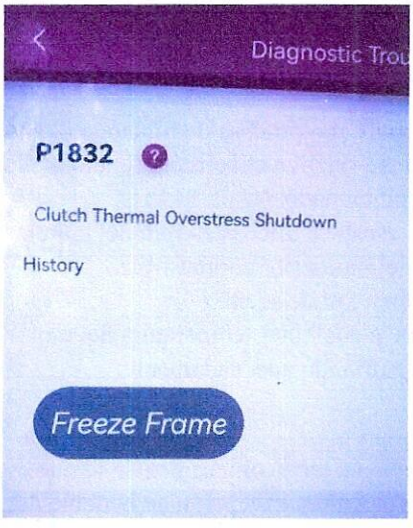
✔ Evidencia

Escanear ECM doble electrónica

- ✔ Se procedió a escanear la doble, se encontró el código de falla p1832 "Apagado por sobretensión térmica del embrague", al abrir el manual del fabricante se procede a realizar un paso a paso para probar la electroválvula del embrague de la diferencial trasera y se evidencia que estaba trabajando bien el sistema eléctrico y los actuadores de la doble, según el manual de reparación sugiere cambio en algunas piezas de la caja auxiliar.
