Informe Parcial de Actividades No. 03 del CONTRATO DE PRESTACIÓN DE SERVICIOS PROFESIONALES No. SECOP II FGRDC - CDCPS – 142-2023 número interno 157 de 2023-08-23 cuyo Objeto es PRESTAR LOS SERVICIOS PROFESIONALES EN EL SEGUIMIENTO DE MÍNIMO OCHO (8) OBRAS DE CONSTRUCCIÓN PARA LA ATENCIÓN DE EMERGENCIAS Y DESASTRES EN PUNTOS CRÍTICOS AFECTADOS POR LA OCURRENCIA DE FENÓMENOS NATURALES Y/O ANTRÓPICOS EN EL DEPARTAMENTO DE CASANARE.

Ref.: Informe de Actividades No. 03 del CONTRATO DE PRESTACIÓN DE SERVICIOS PROFESIONALES No. SECOP II FGRDC-CDCPS-142-2023 DEL 23-08-2023

INFORME DE ACTIVIDADES No. 3 DE 4
CONTRATO SECOP II FGRDC - CDCPS – 142-2023 Numero interno 157 de 23-08-2023
DIEGO ANDRES PEREZ CRISTANCHO C.C. 1.015.483.802

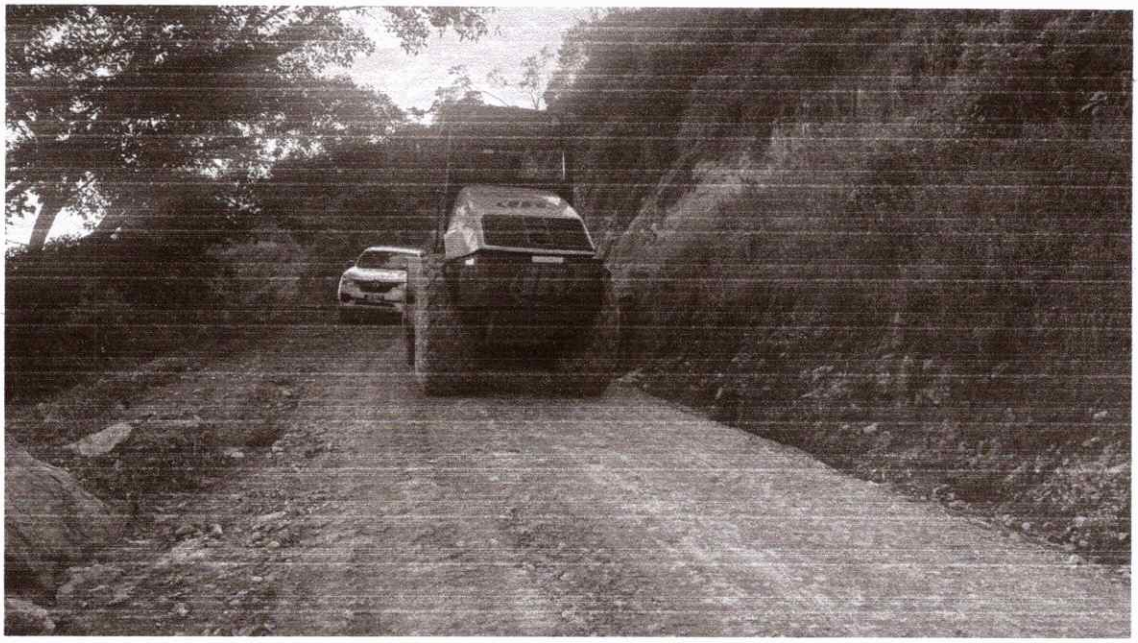
Ilustración 1. Compactación de terreno afirmado por vibro compactador.

Ilustración 2. Nivelación del terreno por Motoniveladora.

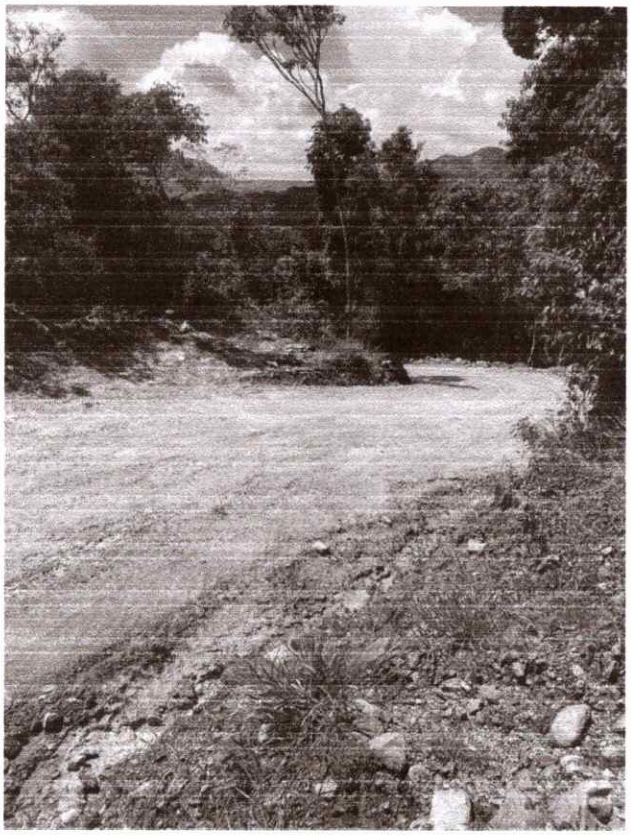
Ilustración 3. Vía con terreno compactado.

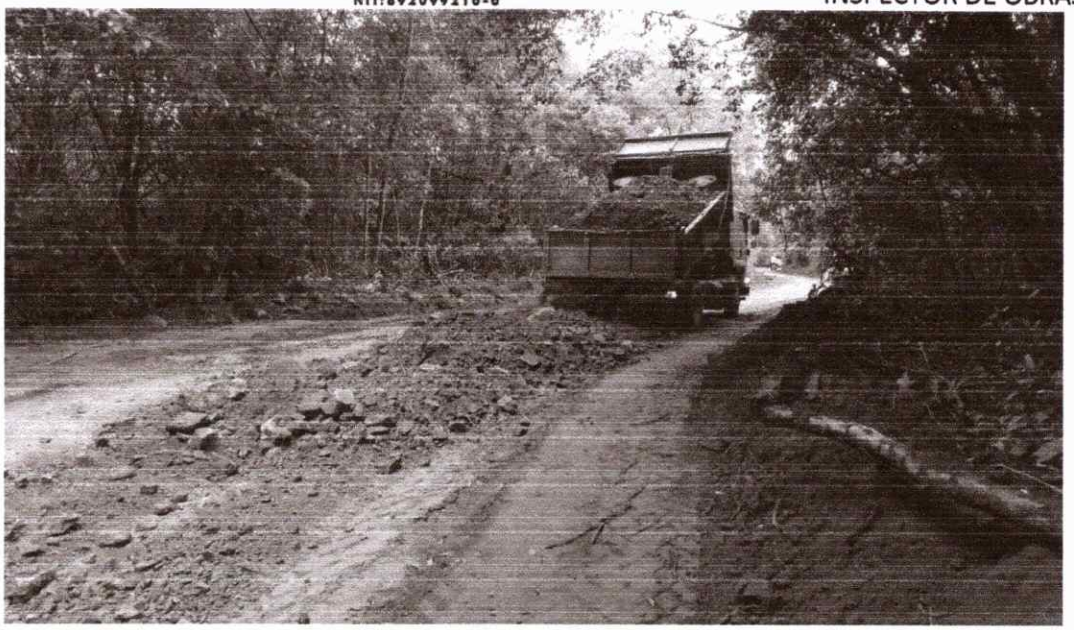
Ilustración 5. Transporte del material afirmado.

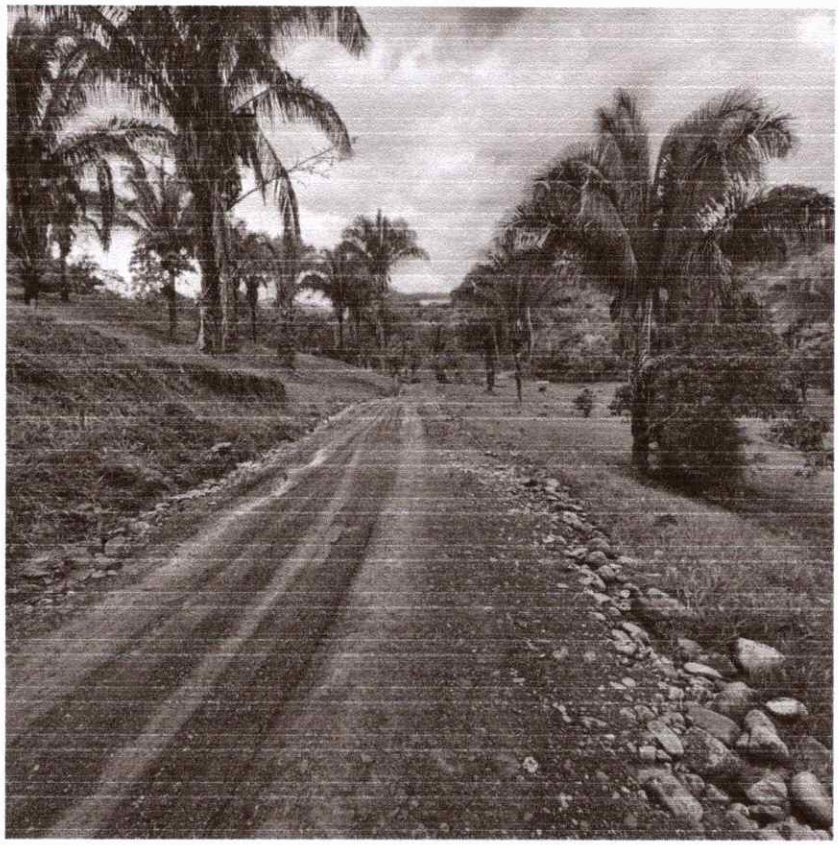
Ilustración 10. Finalización vía.

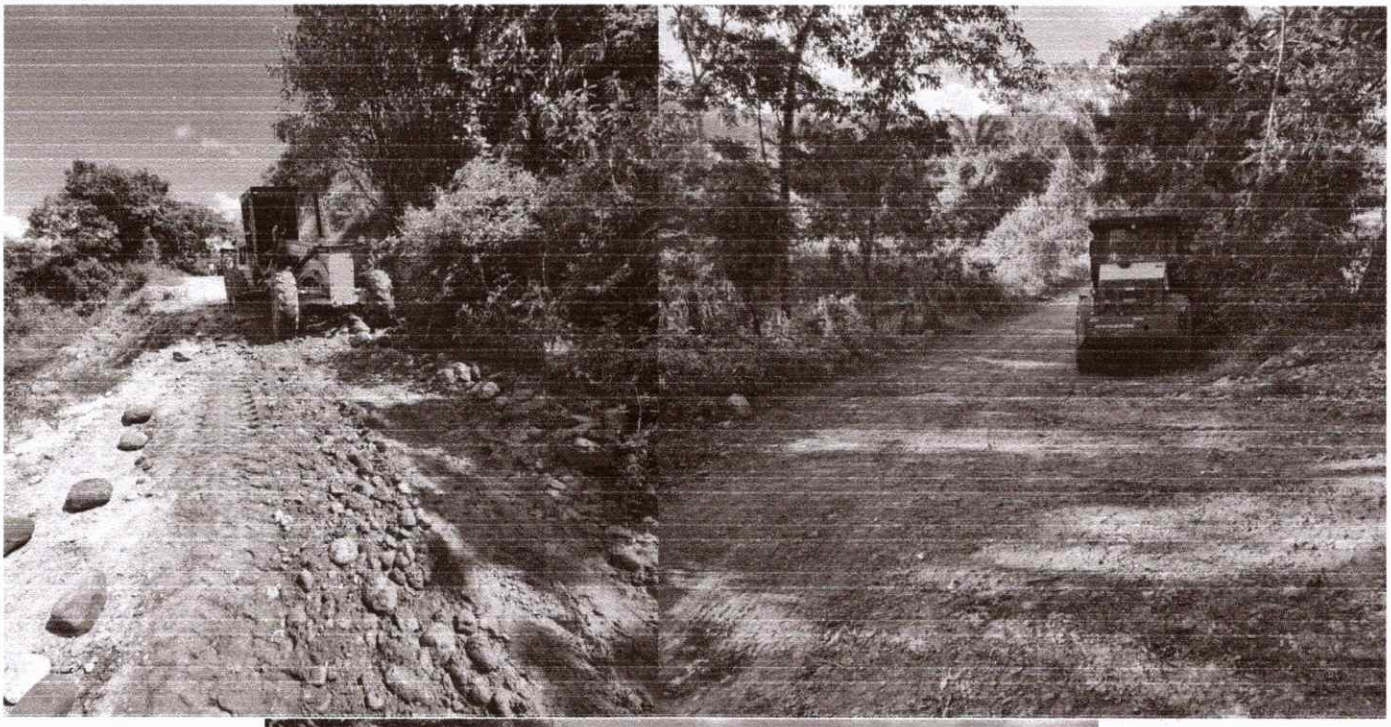
Ilustración 11. Finalización vía.

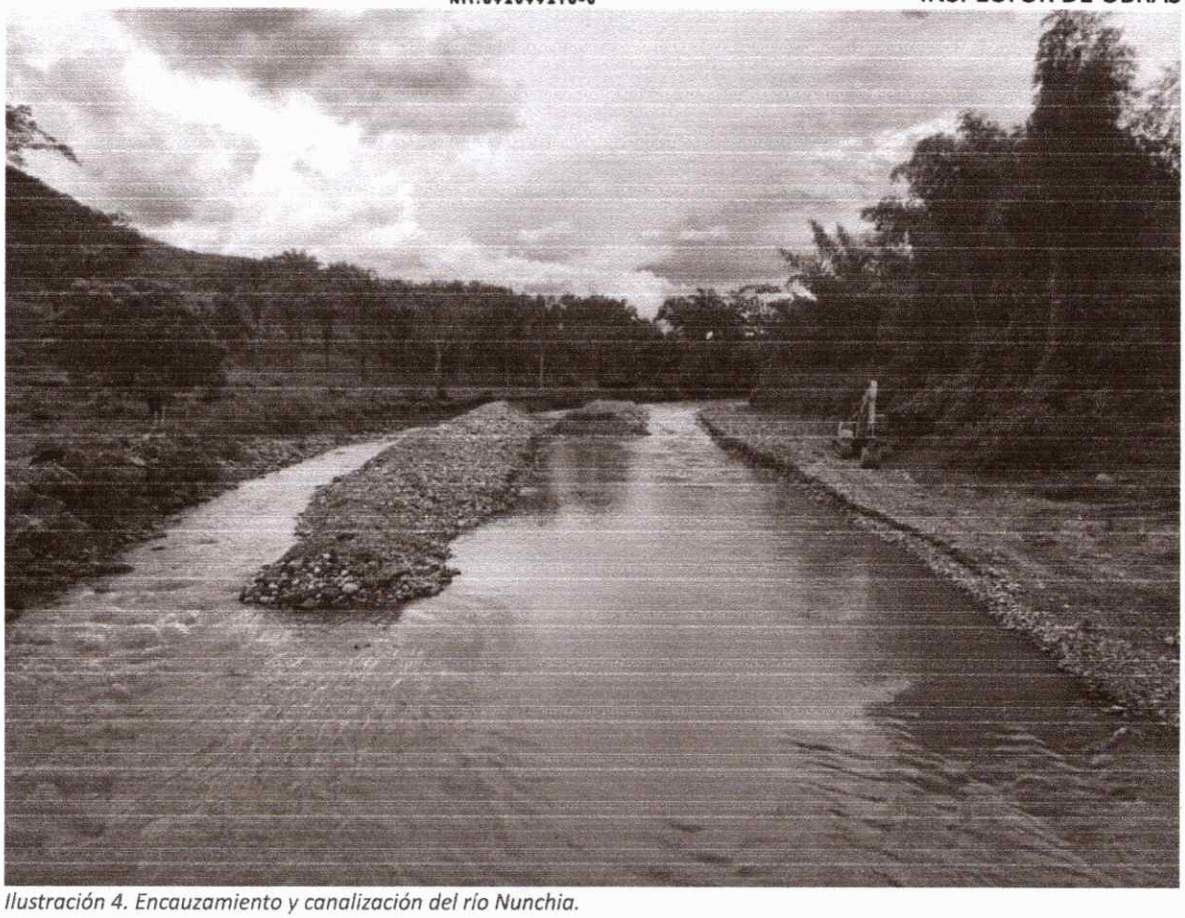
Ilustración 4. Encauzamiento y canalización del río Nunchia.

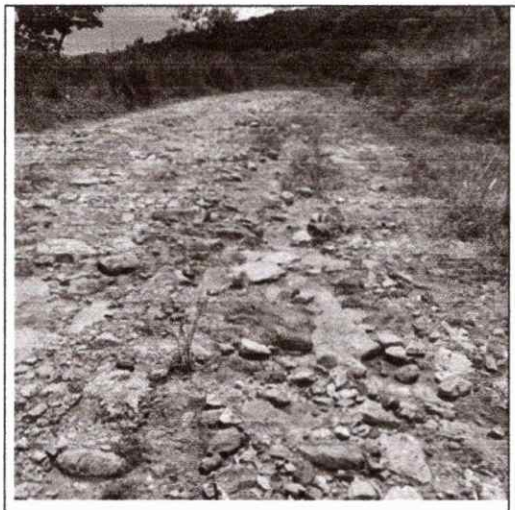
Deformación por ahuellamiento

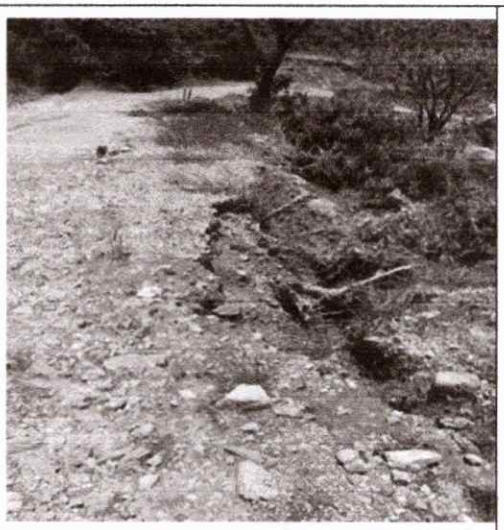
Deformación de tipo hundimiento

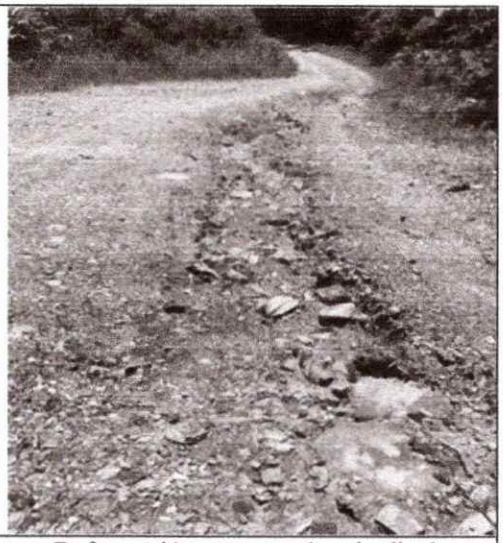
Deformación por surco longitudinal

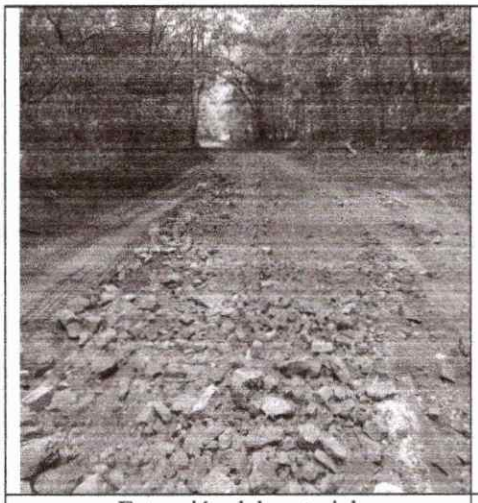
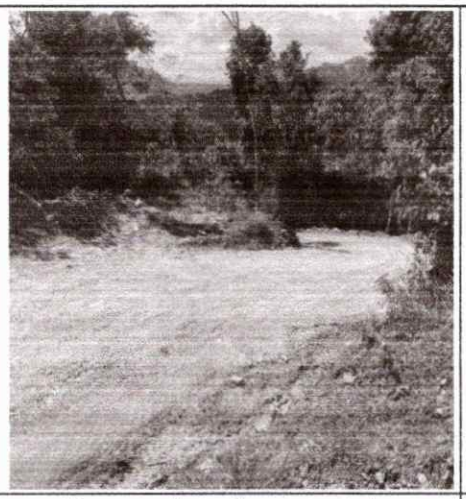
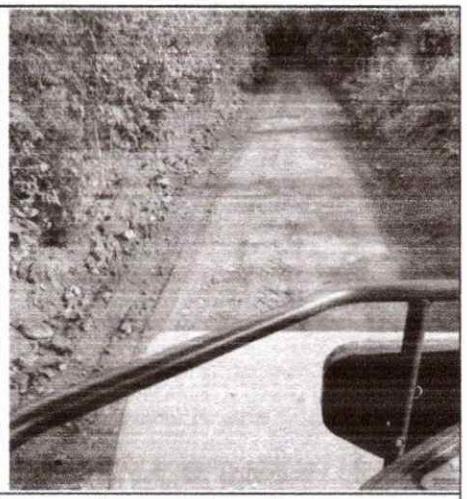
Cargue de material	Nivelación de terreno afirmado	Compactación del terreno

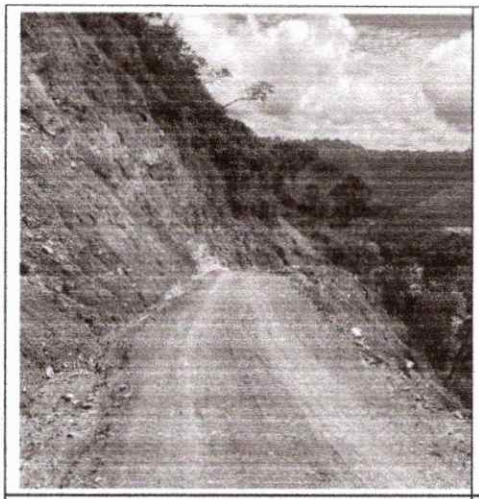
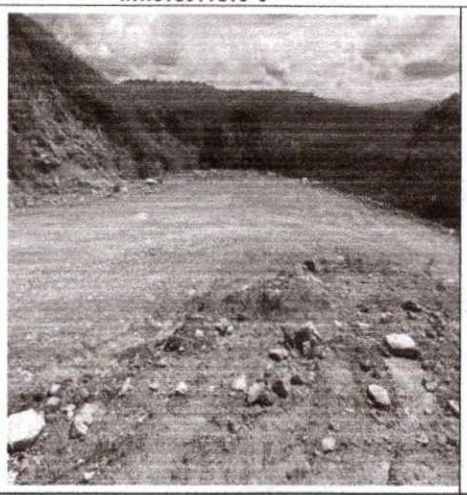
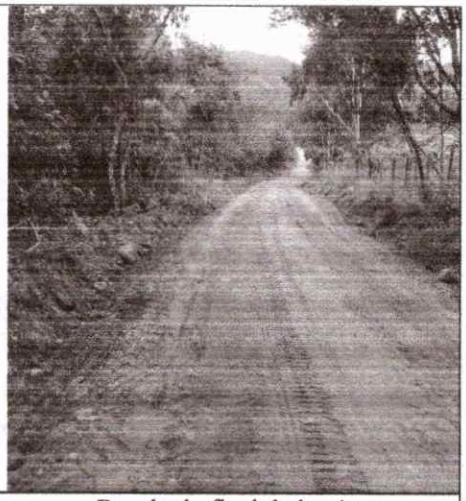
Resultado final de la vía	Resultado final de la vía	Resultado final de la vía

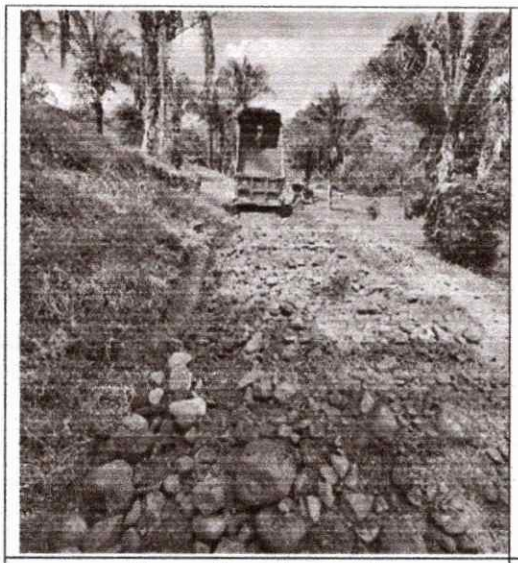
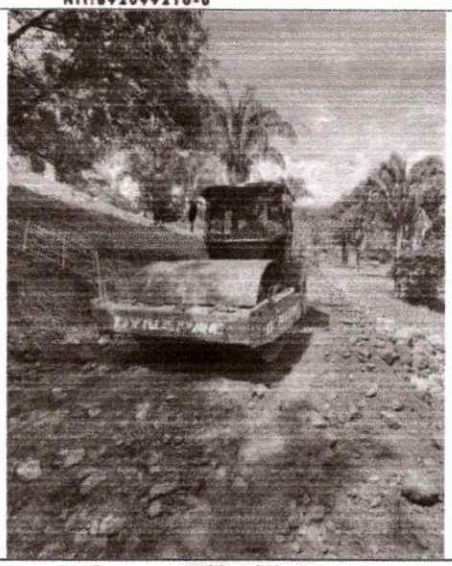
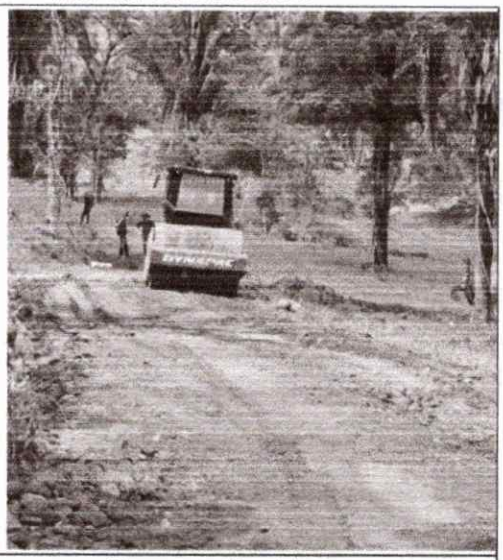
Expansión del material	Compactación del terreno	Compactación del terreno

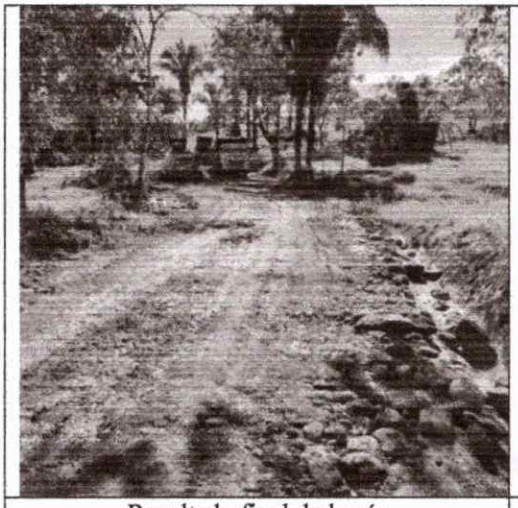
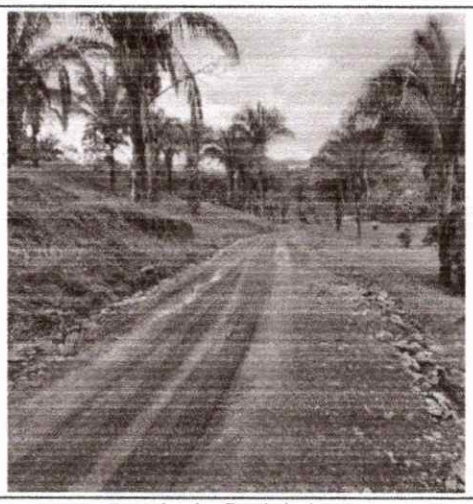
Resultado final de la vía	Resultado final de la vía	Resultado final de la vía

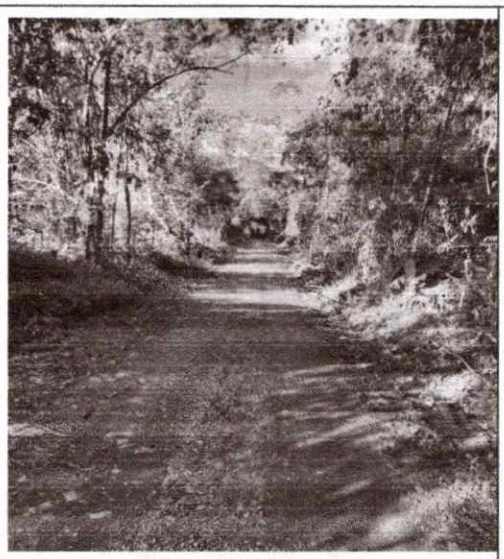
Estado antiguo de la vía.	Vía con irregularidades.	Nivelación del terreno afirmado.

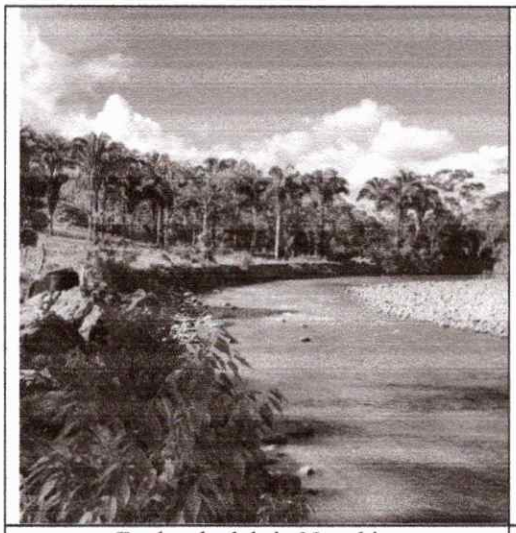
Desborde del rio Nunchia.

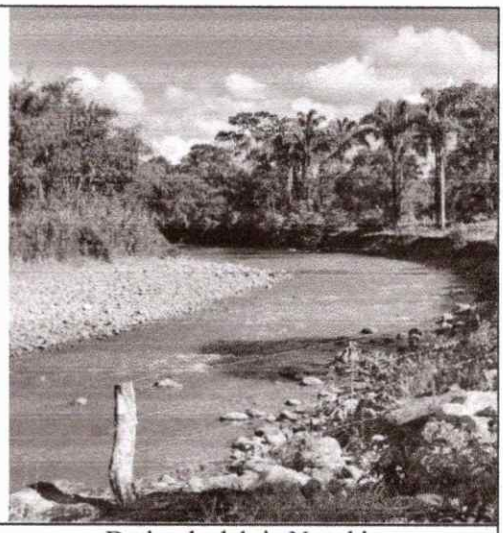
Desborde del rio Nunchia.
