UNIVERSIDAD DISTRITAL FRANCISCO JOSÉ DE CALDAS	PROCESO GESTION DE SERVICIOS PRUEBA DE CALIDAD DE PINTURA - PROYECTO INTERVENTORÍA MOVILIDAD - CTTO 1769/2023 COMPONENTE POSTES Sistema de Gestión de la Calidad	Código: GS-FR-012 Versión: 1 Fecha de aprobación: 19/07/2023	Con Calidad Social

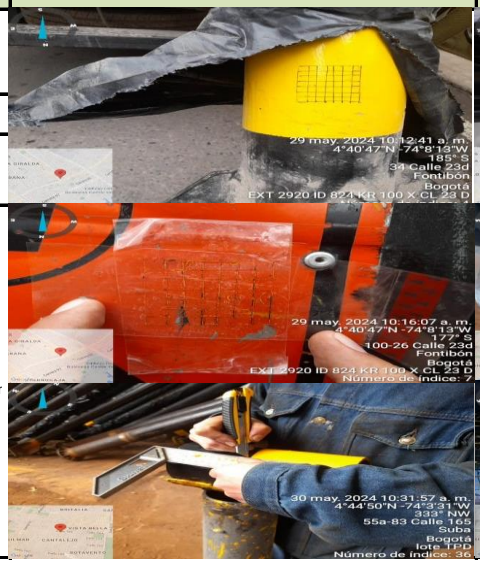
EVIDENCIA FOTOGRAFICA INICIAL

Se adelantó el día 29/05/2024 y 30/05/2024 el por parte de la Interventoría, la verificación a la calidad de la pintura de los postes semafóricos fabricados por TPD, a través del seguimiento ejecutado al procedimiento y resultado del ensayo para medir la adhesión del recubrimiento mediante el método de cinta realizada a una muestra, tomando como referencia lo descrito en el anexo técnico 1D, numeral 7.1.2.2 Aplicación de la pintura de acabado, la cual se basa en la norma técnica NTC 811, evidenciando que el porcentaje de desprendimiento de cuadros al retirar la cinta estuvo por debajo del 30%, lo que se indica como porcentaje máximo permitido.

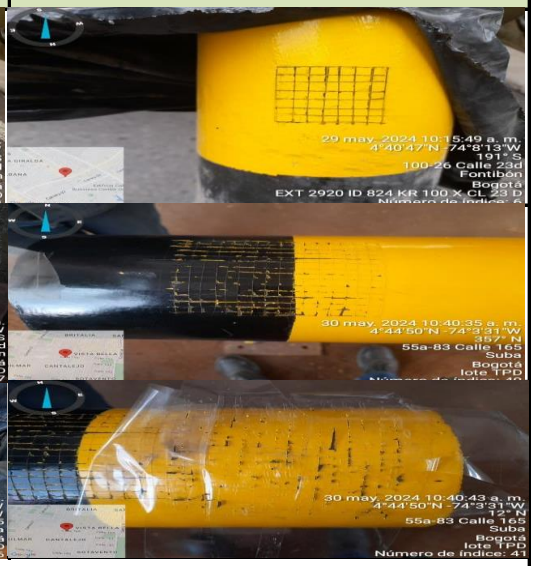
EVIDENCIA FOTOGRAFICA FINAL

OBSERVACIONES	TIPO DE PINTURA		RESULTADO OBTENIDO	
	AMARILLA	NEGRA	Menor a 30%	Mayor a 30%
No se presentan observaciones	X	X	X

TIPO DE PRUEBA	PORCENTAJE ESTIMADO
	3%
