MONACO INGENIERIAS	**INFORME DE ACTIVIDADES No. 3**	SUMINISTRO Y CAMBIO DE LUBRICANTES Y FILTROS PARA LA OPERACIÓN DE LA MAQUINARIA Y EQUIPOS DE PROPIEDAD DEL DEPARTAMENTO DEL HUILA PARA DAR CUMPLIMIENTO A LAS ACTIVIDADES DENTRO DE LA EJECUCIÓN DEL CONTRATO INTERADMINISTRATIVO No 649 DE 2024 SUSCRITO ENTRE EL DEPARTAMENTO DEL HUILA Y AGUAS DEL HUILA S.A E.S.P.
Fecha: 01 DE JUNIO DE 2024 AL 30 DE JUNIO DE 2024

INFORME DE EJECUCION DEL 01 DE JUNIO DE 2024 AL 30 DE JUNIO DE 2024

No. 3

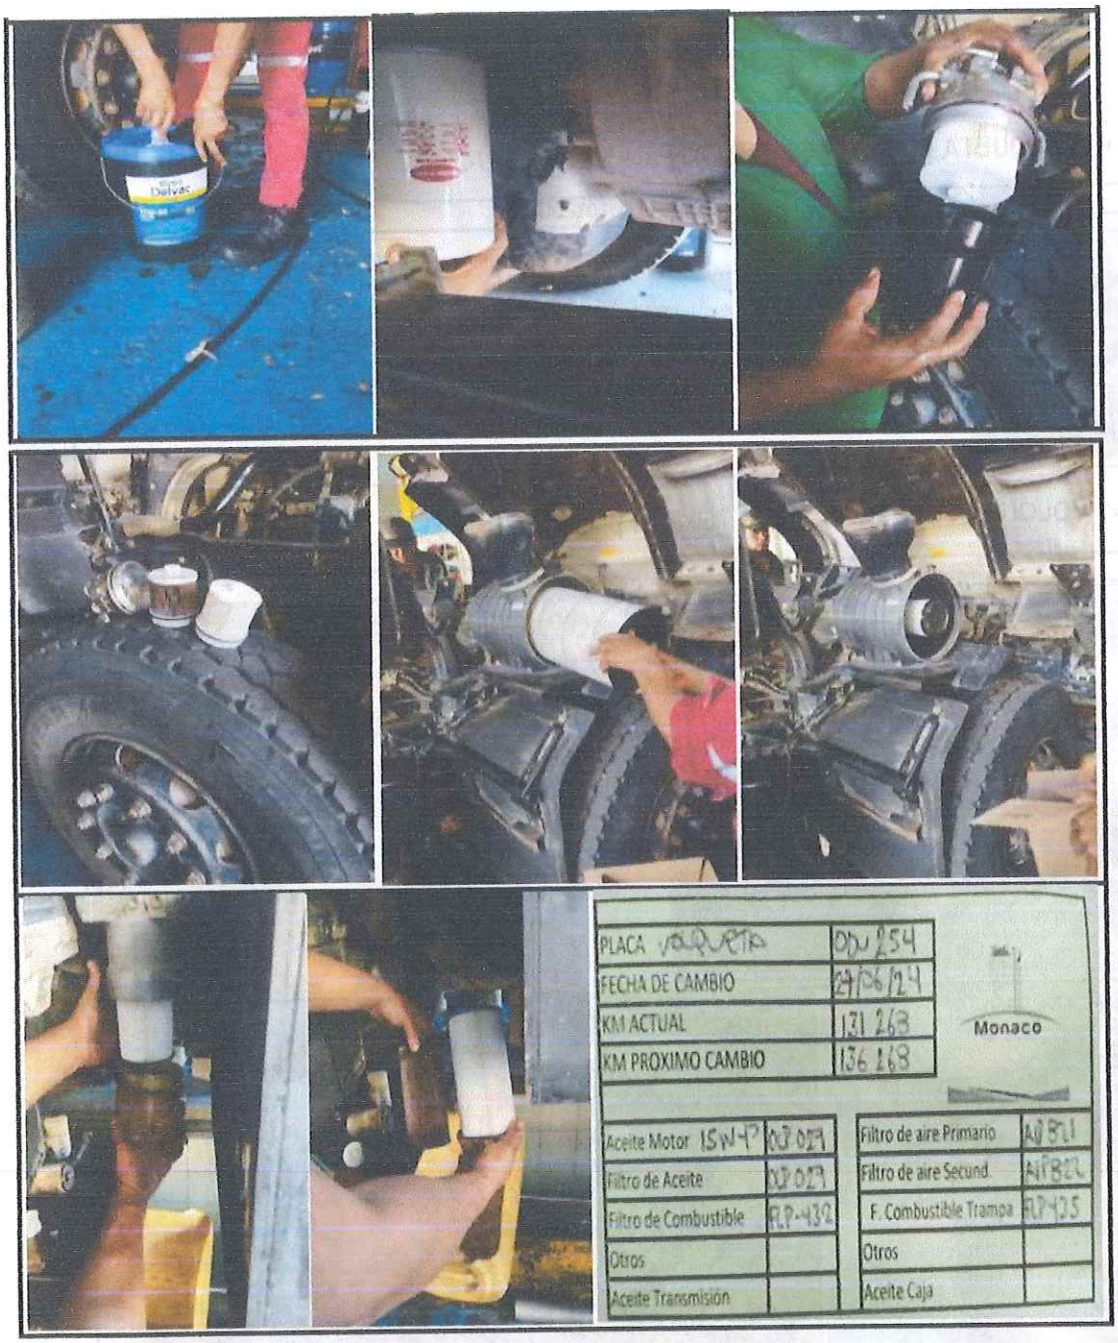
✓ **VOLQUETA CHEVROLET FTR 700 P de placas ODU-254**

Durante este período al vehículo tipo **VOLQUETA CHEVROLET FTR 700 P de placas ODU 254** se le realizó mantenimiento preventivo por kilometraje cumplido de trabajo en los fluidos (aceite y filtros), se había realizado cambio de aceite y filtros en el mes de octubre con KM cumplido de trabajo de 126.790 y se realiza nuevamente cambio de fluidos el día 27-06-24 con un km recorrido de 131268, por lo cual el vehículo trabajo 4478 KM.

PLACA VOLQUETA ODU 254
FECHA DE CAMBIO 29/06/24
KM ACTUAL 131 263
KM PROXIMO CAMBIO 136 168
Monaco
Aceite Motor 15W-40 03 029
Filtro de Aceite 03 029
Filtro de Combustible RP-430
Otros
Aceite Transmisión
Filtro de aire Primario AP 861
Filtro de aire Secund AP 862
F. Combustible Trampa RP 425
Otros
Aceite Caja

En este mantenimiento se cambia aceite y filtros al motor, quedando el vehículo en adecuadas condiciones para su normal funcionamiento.

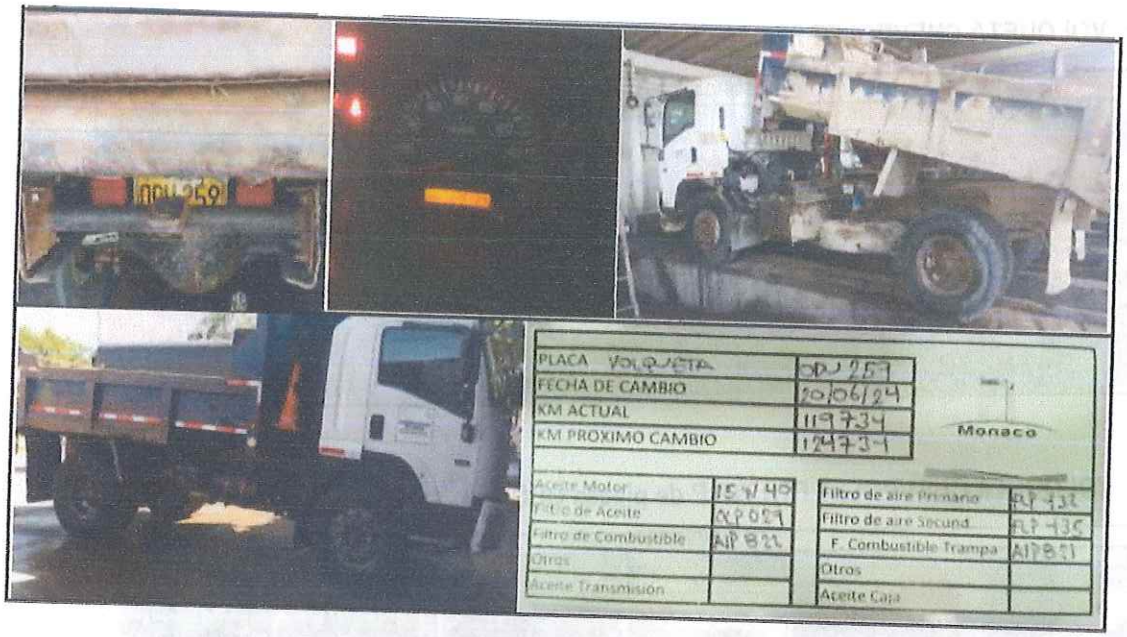
✓ **VOLQUETA CHEVROLET FTR 700 P de placas ODU 259**

Para este período el vehículo tipo **VOLQUETA CHEVROLET FTR 700P de placas ODU 259,** se le realizó mantenimiento preventivo por kilometraje cumplido de trabajo en los fluidos (aceite y filtros), se había realizado cambio de aceite y filtros en el mes de agosto (02-12 -23) con KM cumplido de trabajo de 114.484 y se realiza nuevamente cambio de fluidos el día 20-06-24 con un km recorrido de 119734, por lo cual el vehículo trabajo 5250 KM.

En este mantenimiento se cambia aceite y filtros al motor, quedando el vehículo en adecuadas condiciones para su normal funcionamiento.
