REPÚBLICA DE COLOMBIA
AERONÁUTICA CIVIL
Unidad Administrativa Especial

Número de Contrato:	23000742 H3 DE 2023
Nombre del Contratista:	**ANDERSON BAHAMON CORREA.**
Periodo informe:	**OCTUBRE-2023**
Nombre de Supervisor:	**JHON FREDY CANIZALEZ VALLEJO**
Nombre del Interventor:	N/A
Área perteneciente:	REGIONAL ORIENTE

33600C0730 REALIZAR MANTENIMIENTO Y/O CALIBRACION DE EQUIPOS DEL SISTEMA DE GESTION DE SEGURIDAD Y SALUD EN EL TRABAJO DE LA REGION ORIENTE.

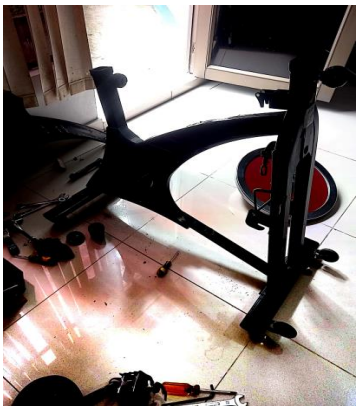
2.1	SEGUNDA BICICLETA SPINING	DESCRIPCION

REFERENCIA SPINING FITNESS ELITE

Se encontró esta bicicleta desajustada, pedales averiados, sin soporte de hidratación con falta de mantenimiento, como también, partes de óxido lo cual afecto la pintura se puede describir que a falta de intervención algunas partes es necesario hacer cambios.

La intervención que se realizó esta bicicleta consistió en desarme general de la misma, revisión de estado de cada uno de los repuestos los cuales se realizó mantenimiento, limpieza y lubricación de cada una de las piezas móviles, se realizó el cambio de los pedales, la silla la cual estaba obsoleta, correas de fijación, punteras para pedales, instalación de soporte de hidratación corrección de pintura a las necesidades que se encontraba, revisión de funcionamiento una vez se cambiaron las piezas y se subsana los repuestos.

Se culmina el mantenimiento general del equipo Bicicleta spinning subsanado las necesidades encontradas al inicio, queda instalado los repuestos, pintura, mantenimiento el cual la funcionalidad actual es óptima para su uso.

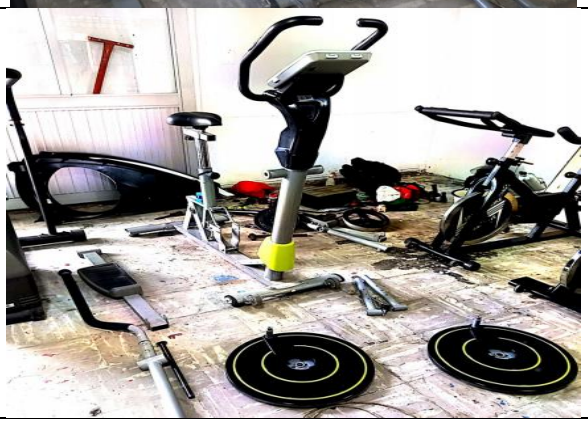
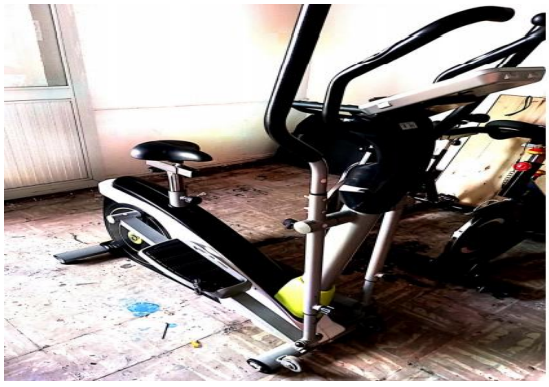
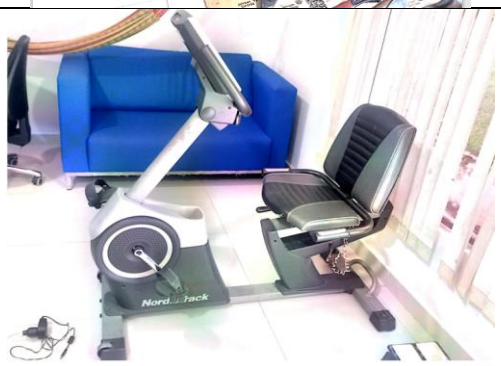
2.1	TERCER BICICLETA SPINING	DESCRIPCION
		**REFERENCIA MONZA SPORT FITNESS** **Se encontró** esta bicicleta desajustada, falta de mantenimiento, como también, se puede describir que a falta de intervención algunas partes es necesario hacer cambios en el ciclo computador y se evidencia daños en tornillería.

**La intervención** que se realizó esta bicicleta consistió en desarme general, de la misma revisión de estado de cada uno de los repuestos los cuales se realizó mantenimiento, limpieza y lubricación de cada una de las piezas móviles, se realizó el cambio en las baterías del ciclo computador y se encontró fallas en el mismo. Se realizó mantenimiento general, limpieza, ajuste y lubricación de cada una de las piezas y se realizó cambio de tornillería de acero inoxidable para tapa protectora de correa.

**Se culmina** el mantenimiento general del equipo Bicicleta spinning subsanado las necesidades encontradas al inicio, queda instalado los repuestos, mantenimiento el cual la funcionalidad actual es óptima para su uso.
OBSERVACIONES: El Ciclo computador de la bicicleta se evidencia tener daños en los botones de mando, se sugiere cambio por nuevo ciclo computador.

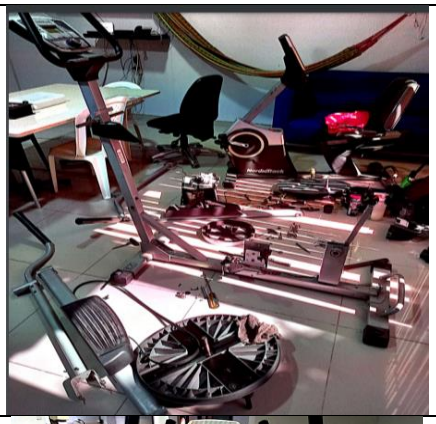
2.1	**CUARTA BICICLETA SPINING**	**DESCRIPCION**
		**REFERENCIA SIPINING PRO FORM 1** **Se encontró** esta bicicleta desajustada, con falta de mantenimiento, como también, se puede describir que a falta de intervención algunas partes es necesario hacer cambios.

**La intervención** que se realizó esta bicicleta consistió en desarme general de la misma, revisión de estado de cada uno de los repuestos los cuales se realizó mantenimiento, limpieza y lubricación de cada una de las piezas móviles, se realizó el cambio sillín, baterías para sensor y ciclo computador, revisión de funcionamiento una vez se cambiaron las piezas y se subsana los repuestos.

**Se culmina** el mantenimiento general del equipo Bicicleta spinning subsanado las necesidades encontradas al inicio, queda instalado los repuestos y mantenimiento el cual la funcionalidad actual es óptima para su uso.
OBSERVACIONES: N7A
