FORMATO TÉCNICO DE VISITA Y/O VERIFICACIÓN- ESPACIO PUBLICO
ALCALDIA LOCAL DE CIUDAD BOLIVAR

Formato Técnico de Visita y/o Verificación- Espacio publico			INFORME TÉCNICO No. FS-054-2024
DATOS GENERALES			
FECHA DE VISITA	**10/07/2024**	No. PRELIMINAR	**20186910159942**
OBJETO DE LA VISITA	**VERIFICACIÓN PERTURBACION**	No. ACTUACIÓN POLICIVA	**2018693870104714E**
DIRECCIÓN DEL INMUEBLE QUERELLANTE	**Transversal 73 I Sur Con Diagonal 57 Z RUPI - 1894-83**	CHIP	
QUIEN ATENDIO LA VISITA	**N/A**	TELÉFONO	
ASPECTOS TÉCNICOS			
VERIFICACIÓN DOCUMENTAL			
LICENCIA DE CONSTRUCCIÓN	**NO**	RESOLUCIÓN No.	**N/A**
FECHA DE EJECUTORIA	**N/A**	FECHA DE VIGENCIA	**N/A**
LICENCIA DE URBANISMO	**NO**	RESOLUCIÓN No.	**N/A**
FECHA DE EJECUTORIA	**N/A**	FECHA DE VIGENCIA	**N/A**

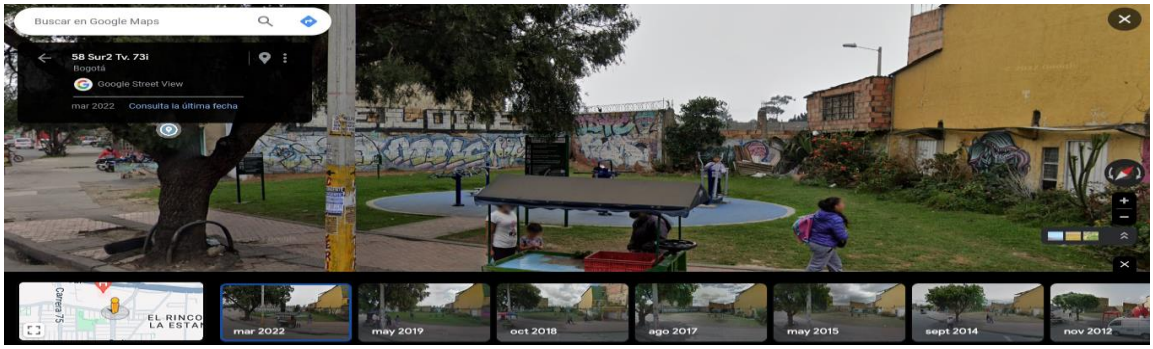
REGISTRO FOTOGRÁFICO

Se informe que el espacio público ubicado en la **Transversal 73 I Sur Con Diagonal 57 Z, RUPI - 1894-83, BARRIO LA ESTANCIA**, No se evidencio muros o construcciones que impidan el libre tránsito del **RUPI 1894-83** con uso de **parque de bolsillo 19-484** llamado urbanización la estancia, No hay contravención.
