FORMATO TÉCNICO DE VISITA Y/O VERIFICACIÓN- ESPACIO PUBLICO
ALCALDIA LOCAL DE CIUDAD BOLIVAR

Formato Técnico de Visita y/o Verificación- Espacio publico			INFORME TÉCNICO No. FS-055-2024
DATOS GENERALES			
FECHA DE VISITA	**10/07/2024**	No. PRELIMINAR	**20186930009303**
OBJETO DE LA VISITA	**VERIFICACIÓN PERTURBACION**	No. ACTUACIÓN POLICIVA	**2018223490169070E**
DIRECCIÓN DEL INMUEBLE QUERELLANTE	**Carrera 28 63 A 04 Sur (parquedero 5)**	CHIP	
QUIEN ATENDIO LA VISITA	**N/A**	TELÉFONO	
ASPECTOS TÉCNICOS			
VERIFICACIÓN DOCUMENTAL			
LICENCIA DE CONSTRUCCIÓN	**NO**	RESOLUCIÓN No.	**N/A**
FECHA DE EJECUTORIA	**N/A**	FECHA DE VIGENCIA	**N/A**
LICENCIA DE URBANISMO	**NO**	RESOLUCIÓN No.	**N/A**
FECHA DE EJECUTORIA	**N/A**	FECHA DE VIGENCIA	**N/A**

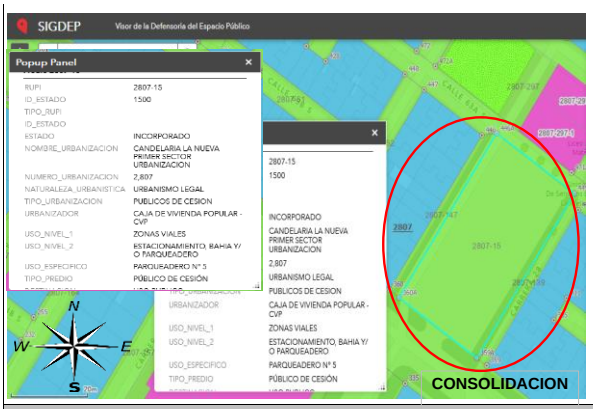
REGISTRO FOTOGRÁFICO

en la visita en campo se encontró actividad ilegal de parqueadero se encontró caseta en espacio público de aproximadamente 1 m2, donde se desarrolla actividad ilegal de cuidado de carros, se verifico que no cobran tarifas fijas sin embargo piden aporte voluntario, se evidencio un equipo de computo donde manipulan camaras para el cuidado de los vehiculos, es clara la infracción debido a que dejan llaves para mover vehículos es decir que el parqueo no es transitorio, sino permanente.

se parquea en toda la zona del espacio público no permitiendo el acceso a la unidad de servicios de salud pública.

Se informe que el espacio público ubicado en la **Carrera 28 63 A 04 Sur (parquedero 5) RUPI - 2807-15, BARRIO EL SATELITE**, existe una actividad ilegal de parqueo donde no manejan tarifas, pero si un aporte voluntario.

existe una ocupación ilegal al espacio público de una caseta de aproximadamente 1 m2, donde se encuentra un equipo de cómputo de cámaras de seguridad y llaves de vehículos donde se tienen parqueo fijo de algunos vehículos.
