FORMATO TÉCNICO DE VISITA Y/O VERIFICACIÓN- ESPACIO PUBLICO
ALCALDIA LOCAL DE CIUDAD BOLIVAR

Formato Técnico de Visita y/o Verificación- Espacio publico					
				INFORME TÉCNICO No. FS-058-2024	
DATOS GENERALES					
FECHA DE VISITA	**10/07/2024**		No. PRELIMINAR	**20186930000443**	
OBJETO DE LA VISITA	**VERIFICACIÓN PERTURBACION**		No. ACTUACIÓN POLICIVA	**2018694490100015E**	
DIRECCIÓN DEL INMUEBLE QUERELLANTE	**Calle 62 A Sur 18 P - 55**		CHIP		
QUIEN ATENDIO LA VISITA	**N/A**		TELÉFONO		
ASPECTOS TÉCNICOS					
VERIFICACIÓN DOCUMENTAL					
LICENCIA DE CONSTRUCCIÓN	**NO**		RESOLUCIÓN No.	**N/A**	
FECHA DE EJECUTORIA	**N/A**		FECHA DE VIGENCIA	**N/A**	
LICENCIA DE URBANISMO	**NO**		RESOLUCIÓN No.	**N/A**	
FECHA DE EJECUTORIA	**N/A**		FECHA DE VIGENCIA	**N/A**	
UPL	**4 LUCERO**	**TRATAMIENTO**	**RENOVACION**	PREDIO DE INTERÉS CULTURAL	**NO**
BARRIO CATASTRAL	**LUCERO ALTO**	**ÁREA DE ACTIVIDAD**	**ESTRUCTURANTE**		
REGISTRO FOTOGRÁFICO

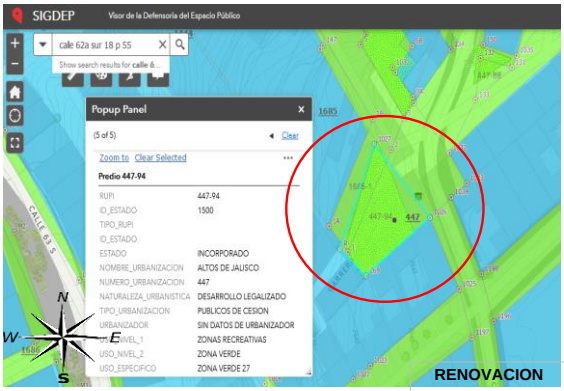
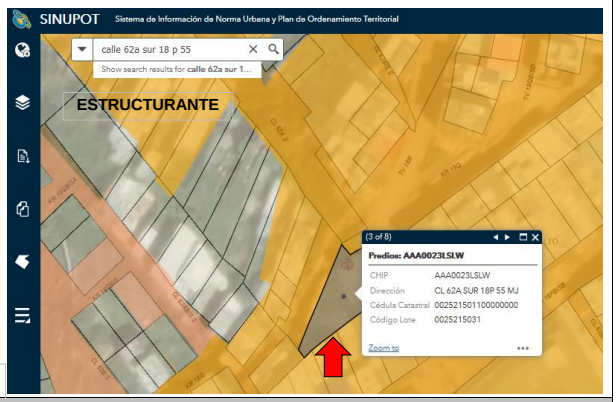
En visita a campo se encontro una construccion consolidada de un nivel dentro del **RUPI 447-94**, se procedio a pedir informacion de las personas que habitan el predio sin tener respuesta, la construccion actualmente es de un nivel esta constituida por una cimentacion en piedra pegada muros en mamposteria tejas de fibra cemento ventanas y puertas metalicas, con un area total de 112 m2

Se informe que el espacio público ubicado en la **RUPI 447-94** donde se encuetra ubicado Junta de Accion Comunal Altos tiene una copropiedad y esta identificado con la direccion **Calle 62 A Sur 18 P - 55 CHIP AAA0023LSLW BARRIO LUCERO ALTO,** se encontro una construccion consolidada la cual esta ocupando espacio publico area de infraccion 112 m2.
