ALCALDÍA MAYOR DE BOGOTÁ D.C.
SECRETARÍA DE GOBIERNO

ALCALDIA LOCAL DE CIUDAD BOLIVAR

Formato técnico de visita y/o verificación- control urbanístico		INFORME TÉCNICO FS – 064 - 2024	
DATOS GENERALES			
FECHA DE VISITA	19 de junio de 2024	Nº PRELIMINAR	20196910162422
OBJETO DE LA VISITA	VERIFICACIÓN OCUPACION URBANISTICA	Nº ACTUACIÓN ADMINISTRATIVA	2019693890100159E
DIRECCION DEL INMUEBLE	CARRERA 18 B BIS A No. 76 A -67 SUR (FOPAE) / CARRERA 18 B BIS A No. 76 A 67 SUR MJ	CHIP	AAA0172AKWF
NOMBRE DE LA PERSONA QUE ATIENDE	NADIE ATENDIO LA VISITA	Nº IDENTIFICACION	N/A.
NOMBRE DEL PROPIETARIO DEL INMUEBLE	NADIE ATENDIO LA VISITA	Nº IDENTIFICACION	N/A.
DIRECCION DE NOTIFICACION	CARRERA 18 B BIS A No. 76 A -67 SUR (FOPAE) / CARRERA 18 B BIS A No. 76 A 67 SUR MJ	TELEFONO

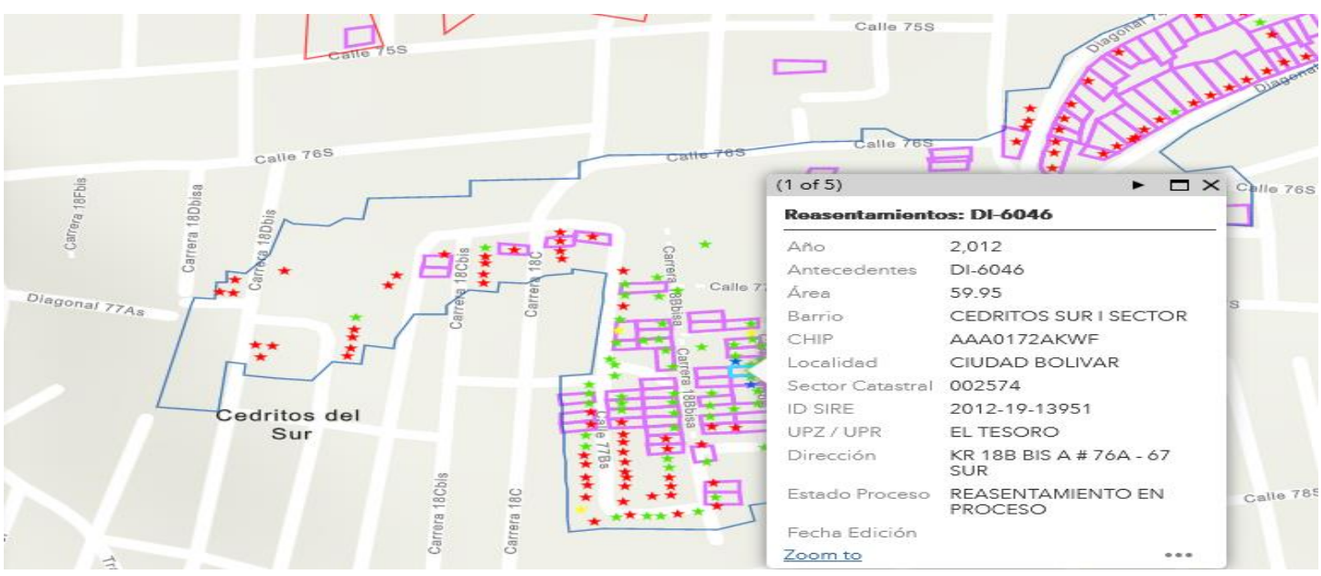
REGISTRO FOTOGRAFICO

El predio 121 su construcción está consolidada de un nivel muros en mampostería tejas de zing, se encuentra habitada.

Se evidencia construcción PROVISIONAL de un piso con sistema de construcción con muro en zing y madera, nivelación de terreno por excavación y/o relleno, NO se evidencia cimentación, no se evidencia placa de contrapiso en terreno natural a la vista, cubierta en lamina de zinc, que NO CUMPLEN con la NSR 10, se evidencia conexión a servicios públicos de manera ilegal y vertimientos de aguas negras a cielo abierto, su área aproximada es de 6 metros de frente por 5 metros de fondo para un área total de 30 metros cuadrados de los dos pisos.

En el predio ubicado **CARRERA 18 B BIS B No. 77 B -51 SUR (FOPAE) / CARRERA 18 B BIS B No. 77 B 25 SUR (CATASTRO), BARRIO CEDRITOS DEL SUR UPL 4 LUCERO,** se identificó en el mapa que maneja el IDIGER, como el predio 121 el cual está en proceso de reasentamiento.
