BOGOTÁ | SECRETARÍA DE GOBIERNO	**INFORME TÉCNICO DE VISITA A ESTABLECIMIENTOS DE COMERCIO - LEY 232 DE 1995**	Código: GET-IVC-F038 Versión: 04 Vigencia: 31 de mayo de 2022 Caso HOLA: 246479

ALCALDÍA LOCAL DE CIUDAD BOLIVAR

INFORME TÉCNICO No. 1035-2024

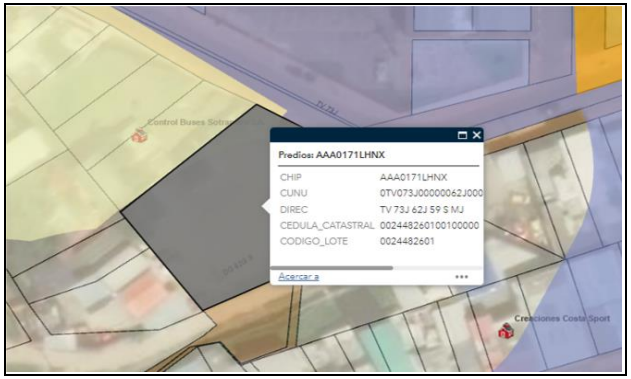
REGISTRO FOTOGRÁFICO (Ver nota 2)

El establecimiento de comercio objeto de la visita se encuentra en el primer piso de una edificación esquinera, cuyo CHIP es: AAA0185NAFZ. Se encuentra en un predio con un área de 782,00 m²

Teniendo en cuenta que el predio se encuentra localizado totalmente sobre ronda hidráulica no procede el uso ni actividad comercial alguna, toda vez que se encuentra localizado sobre espacio público. El área no legalizable corresponde con 782,00 m²

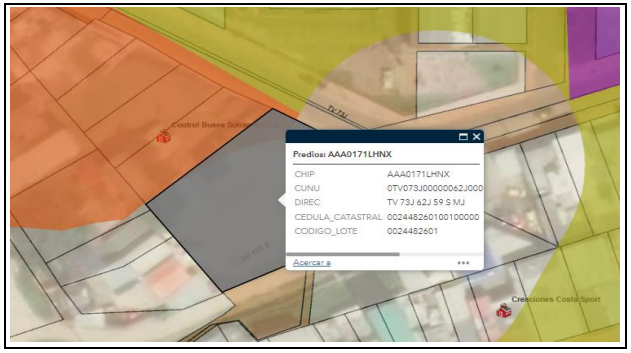
TRATAMIENTO URBANISTICO (no tiene)

El predio no cuenta ÁREA DE ACTIVIDAD y TRATAMIENTO URBANÍSTICO, toda vez que se encuentra localizado sobre ronda hidráulica

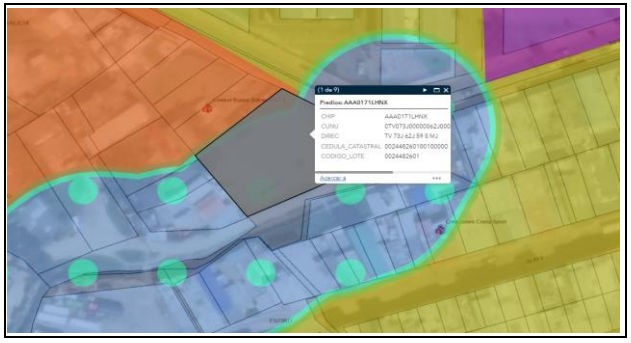
ÁREAS DE ACTIVIDAD (no tiene)

RONDA HIDRÁULICA
