Señores:
LUZ MARIA ARANGO JARABA
Supervisora contrato CO1.PCCNTR.5369634
SENA

ASUNTO: **Canoas y bajantes obstruidos.**

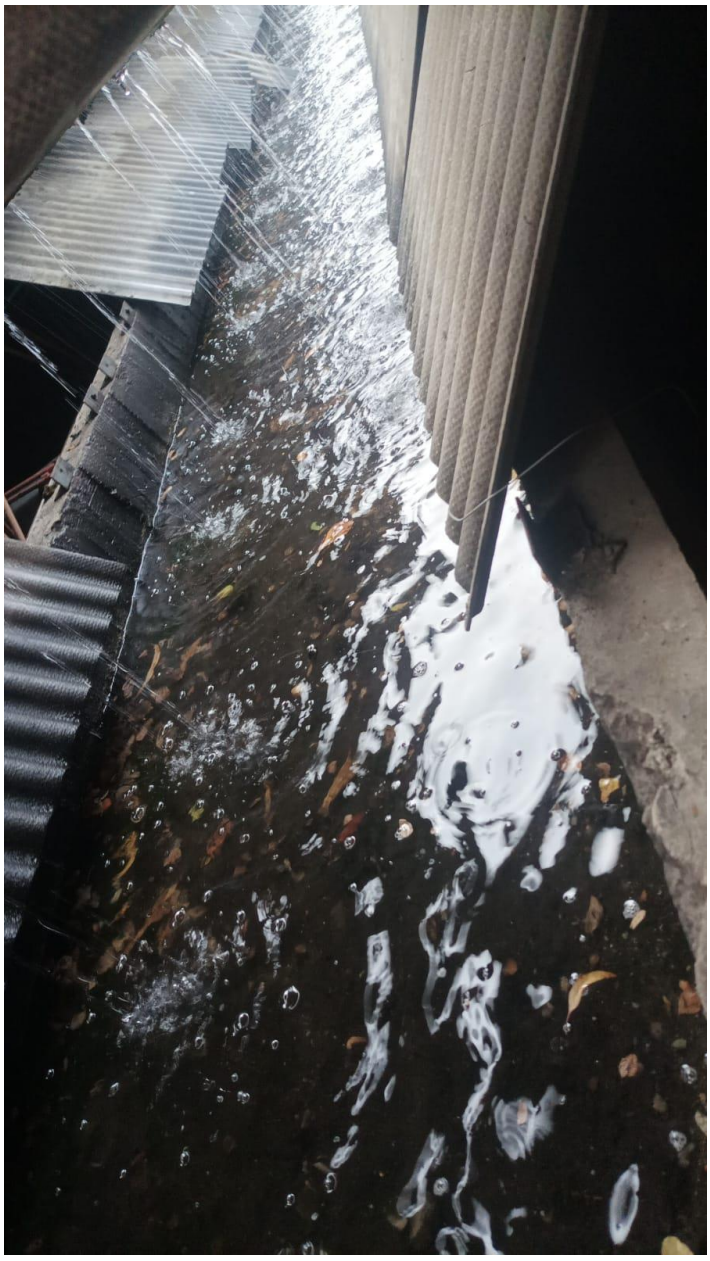
Por medio del presente documento, se da a conocer a la supervisión del Sena, la evidencia de la problemática de las canoas y bajantes de la cubierta a intervenir. Debido a que éstas no tienen la pendiente necesaria para una evacuación de agua adecuada, ni el mantenimiento para evitar la acumulación de hojas caídas de los árboles, u objetos en las canoas y bajantes que no permiten la circulación idónea del agua, ocasionadas por las precipitaciones en el lugar. Esto, produciendo filtraciones en la cubierta y provocando daños en la estructura, cielos rasos de la edificación del bloque de manufactura y cueros.

Figura 1: canoa obstruida.
