CONTRATO CO1.PCCNTR.5369634 03 DE NOVIEMBRE DE

INFORME MENSUAL N°2

OBRAS CIVILES PARA EL CAMBIO Y MANTENIMIENTO INTEGRAL DE LAS CUBIERTAS DEL BLOQUE DE MANUFACTURA Y CUEROS DEL SENA DE ITAGÜÍ SEDE SUR

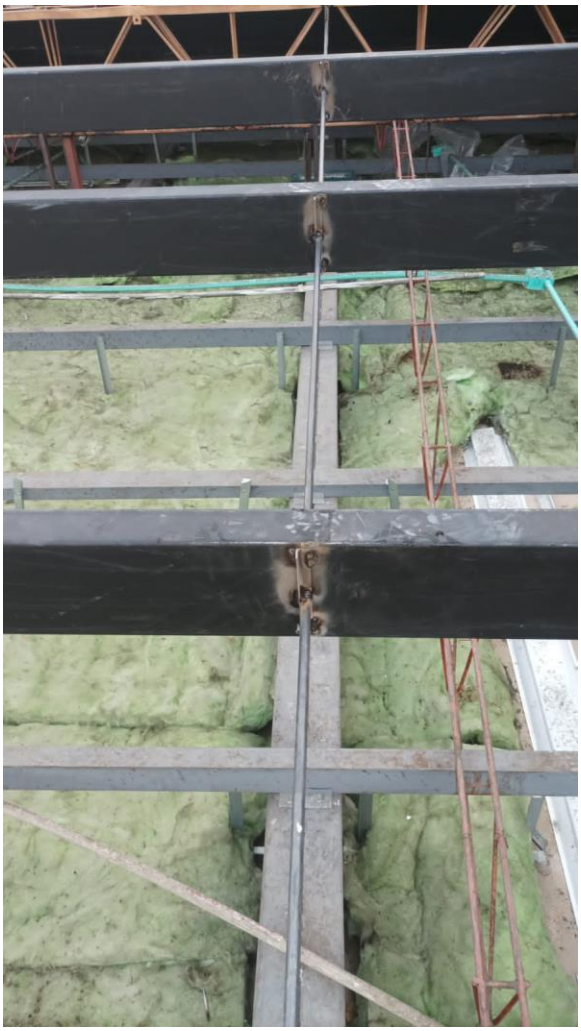
Se realiza instalación de tirantes en varilla lisa calibre 5/8 entre la estructura de correas PHR, reforzando la estructura de la cubierta, se instalan 144 metros lineales de tirantes que corresponden al primer tramo de la cubierta sobre el costado oriental de la edificación.

Figura 9: *Instalación de tirantes, primer tramo costado oriental.*
