Medellín, 14 de junio de 2024 **IFA-090**

REFERENCIA: CONTRATO No. 168-00-A- COFAC-DIFRA-2023 PARA LA INTERVENTORÍA TÉCNICA, ECONÓMICA, JURÍDICA, FINANCIERA, ADMINISTRATIVA Y CONTABLE DE LA OBRA PÚBLICA PARA LA CONSTRUCCIÓN DEL ALOJAMIENTO DE CADETES EN LA ESCUELA MILITAR DE AVIACIÓN "MARCO FIDEL SUÁREZ.

Asunto: Seguimiento en el uso adecuado de equipos de protección contra caídas

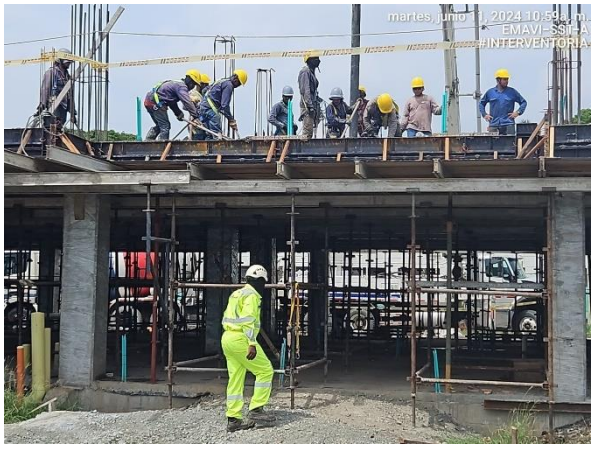
ACCION OBSERVADA: Personal sin equipo de protección contra caída en losa de entre piso

Se observo, personal realizando actividades de vaciado en losa de entre piso, sin equipo de protección contra caídas, cabe mencionar que los laterales del perímetro de intervención a la fecha no cuentan con medida de restricción. La medida de señalización en perímetro no cuenta como medida de restricción en actividades de Altura.

Gestión en medidas de restricción en bordes y/o laterales del perímetro que comprende las actividades en losa de entre piso.

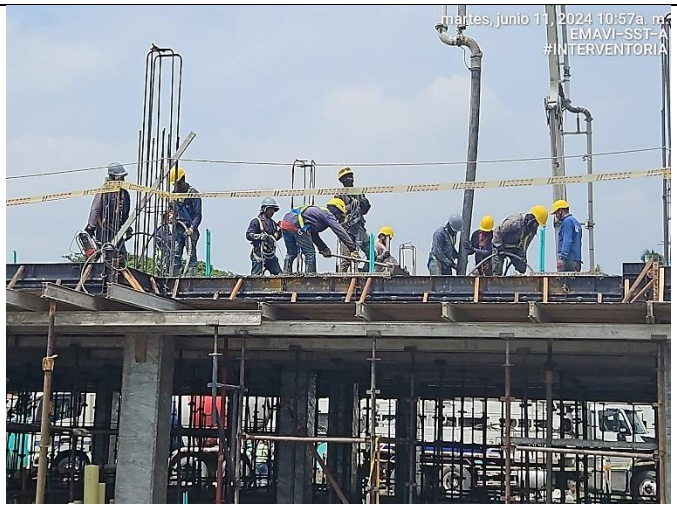
ACCION OBSERVADA: Inspección de equipos de protección contra caídas adicionales en uso.

Descripción acción insegura: A la fecha se ha observado el uso de mas de 7 equipos de protección contra caídas por parte del contratista. Cabe mencionar que esta interventoria cuenta con soporte de 4 inspecciones de equipos en obra realizada el 25 abril 2024. A la fecha se continúa requiriendo este punto por medio de las actas de mesa de trabajo SISOMA realizadas de forma semanal contratista e Interventoria.

Medida de cumplimiento requerida:
Inspección de los equipos de protección contra caídas restantes que se encuentran en uso en obra, para ser registrados por parte de esta Interventoria.
