CONTRATO N°. 027-00-M-CAMAN-GRULA-2024

MANTENIMIENTO CONTROL AMBIENTAL

REF: INFORME DE MANTENIMIENTO, SISTEMA DE AIRE ACONDICIONADO COMANDO AEREO DE MANTENIMIENTO CAMAN MADRID - LABORATORIOS METROLOGIA.

De la manera más atenta nos dirigimos a ustedes, con el fin de presentarles bajo registro fotográfico el mantenimiento preventivo a los equipos de precisión DATA 01, 02, 03, 04, 05, 06 + UNIDAD- CHILER, el cual fue ejecutado del 22 al 26 de Julio 2024.

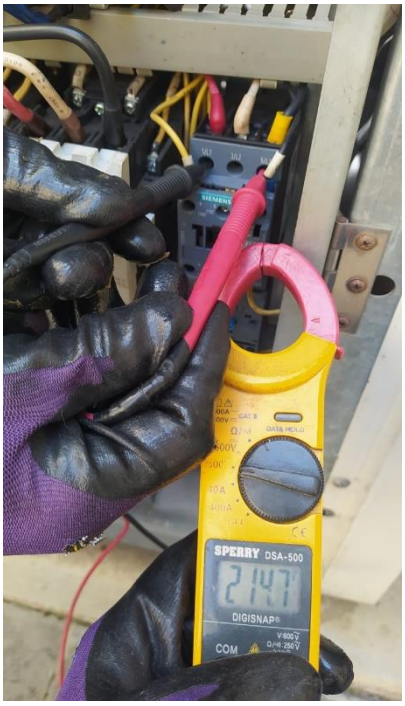
AMPERAJE COMPRESOR 1:

AMERAJE COMPRESOR 2

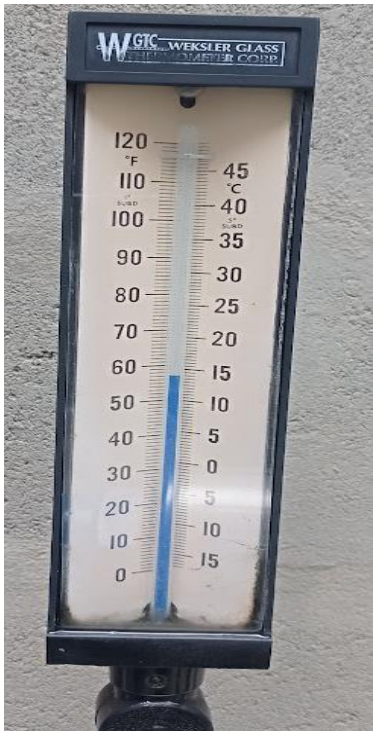
TEMP. DE SUMINISTRO AGUA 11.0 °C PSI BAJA AGUA 26 PSI:

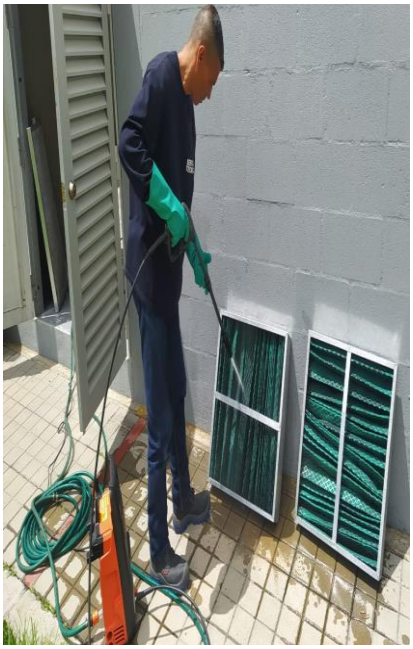
DURANTE:

PRODUCTO TERMINADO.

LIMPIEZA DE REJILLAS

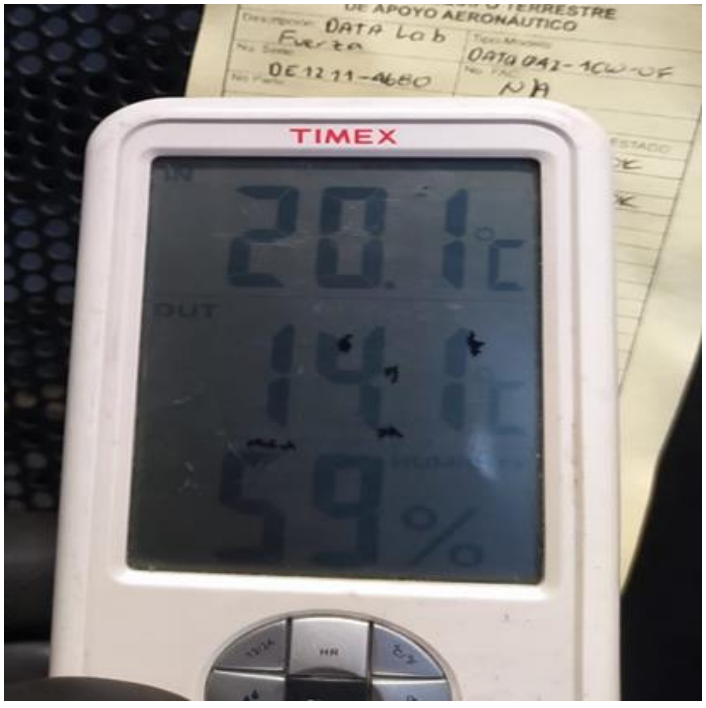
REGULACION TEMPERATURA 19. 90 °C / HUMEDAD RELATIVA 54%

TEMPERATURA DE SUMINISTRO 14.°C

ITEMS	DATA 01 FUERZA	CONSUMO	NOMINAL	PARAMETROS
1	Voltaje motor Evaporador:	215 - 216 -215 V	208 - 230	NORMAL
2	Amperaje motor Evaporador:	4,5 – 4.5- 4.6	6.8 amperios	NORMAL
3	Temperatura de suministro de aire	14.1°C	12 - 18 °C	NORMAL
4	Temperatura Interna o ambiente	20.0°C	20 - 26 °C	NORMAL
5	Humedad Relativa:	54%	N/A	N/A
Observaciones: El equipo DATA se encuentran trabajando dentro de los parametros relacionados.

Se recomienda continuar con la ejecución del servicio de mantenimiento preventivo de manera periódica.

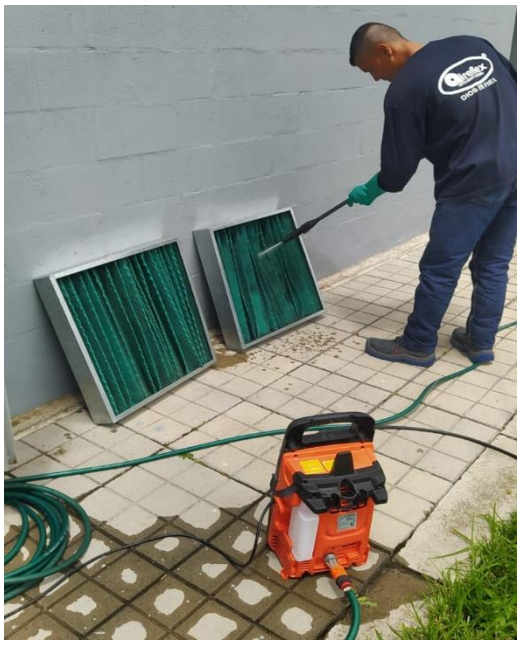
DURANTE:

LIMPIEZA DE FILTROS MERV, Y CAMBIO DE MEDIO FITRANTE

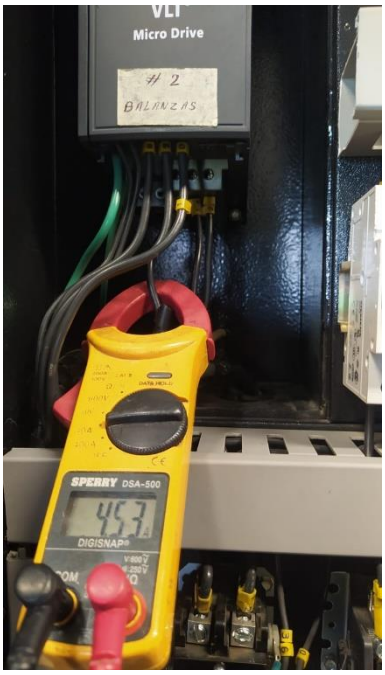
TERMINADO:

ITEMS	DATA No 2 MASA Y BALANZA	CONSUMO	NOMINAL	PARAMETROS
1	Voltaje motor Evaporador:	214 – 213– 215 V	208 - 230 voltios	NORMAL
2	amperaje motor Evaporador:	4,5 - 4,6 - 4,1	(6.2 amperios)	NORMAL
3	Temperatura de suministro de aire	14.3°C	10 - 18 °C	NORMAL
4	Temperatura Interna o ambiente	20.0°C	20 - 26 °C	NORMAL
5	Humedad Relativa:	56%	N/A	N/A
Observaciones: El equipo DATA se encuentran trabajando dentro de los parametros relacionados.

Se recomienda continuar con la ejecución del servicio de mantenimiento preventivo de manera periódica.

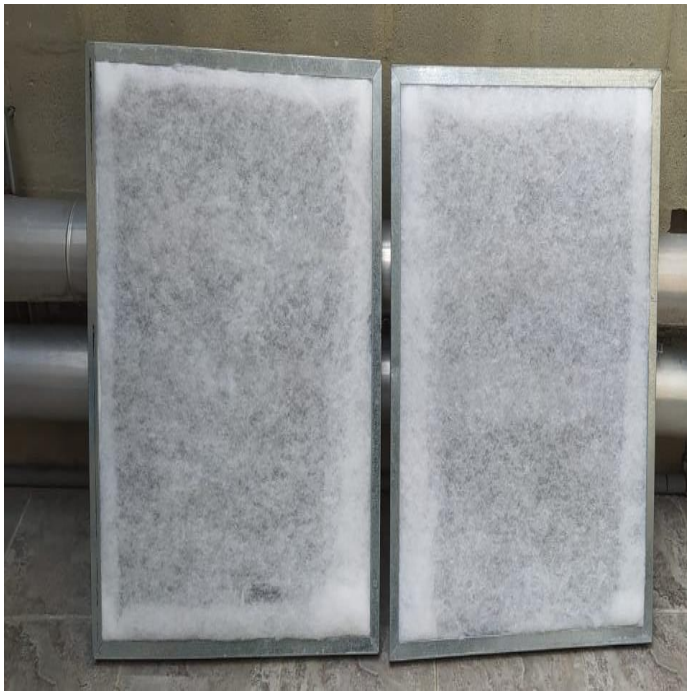
DURANTE:

LIMPIEZA DE FOLTROS MERV, Y CAMBIO DE MEDIO FITRANTE

ITEMS	DATA 03 CORRIENTE	CONSUMO	NOMINAL	PARAMETROS
1	Voltaje motor Evaporador:	208 -209-210	208 - 230 voltios	NORMAL
2	Amperaje motor Evaporador: 1	4,15 - 4,18 - 5,2 /	6.2 amperios	NORMAL
2	Amperaje motor Evaporador:2	2,2 - 2,3	N/D	NORMAL
3	Temperatura de suministro de aire	16,0 °C	10 - 18 °C	NORMAL
4	Temperatura Interna o ambiente	22,4 °C	20 - 26 °C	NORMAL
5	Humedad Relativa:	52%	N/A	N/A
Observaciones: El equipo DATA se encuentran dentro de los parametros relacionados, se require bajar memoria al modulo de control.

Se recomienda continuar con la ejecución del servicio de mantenimiento preventivo de manera periódica.

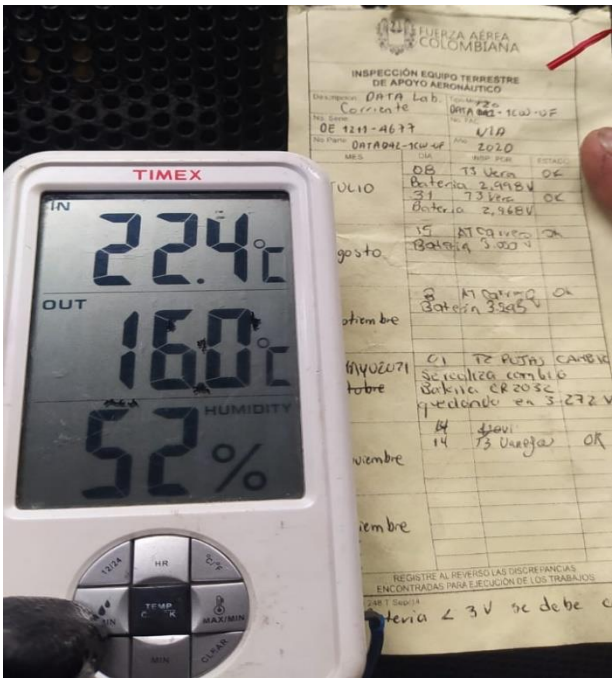
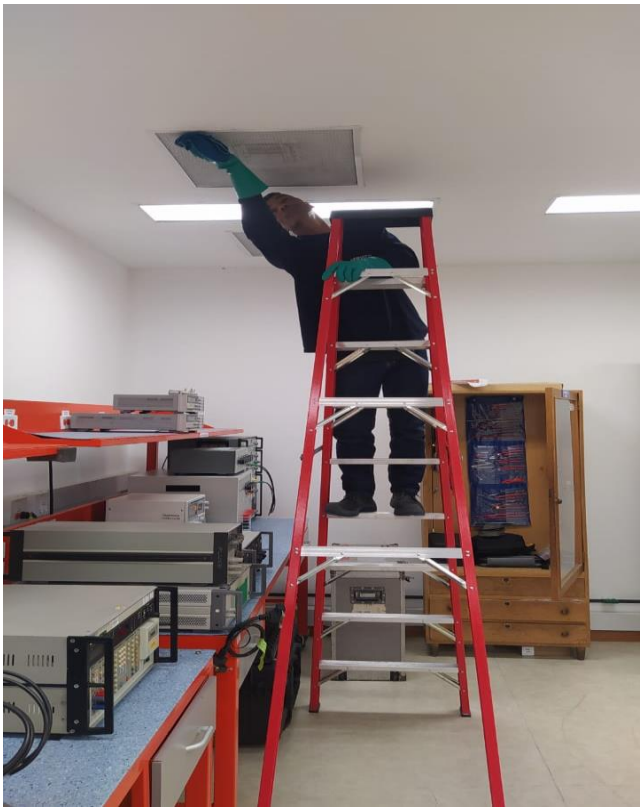
DATA 03 CORRIENTE:

TEMPERATURA AMBIENTE 22,°C / HUMEDAD RELATIVA 52 %

TEMPERATURA DE SUMINISTRO 16.0 °C - LIMPIEZA DE REJILLAS

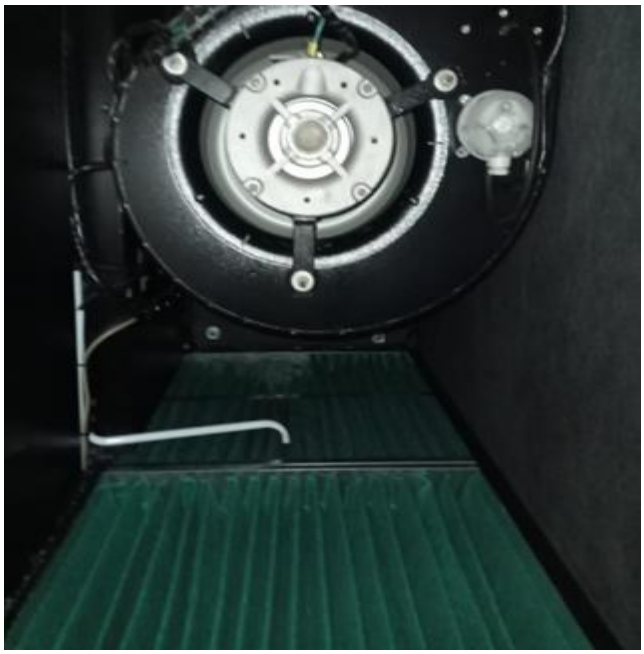
DURANTE:

LIMPIEZA DE REJILLAS

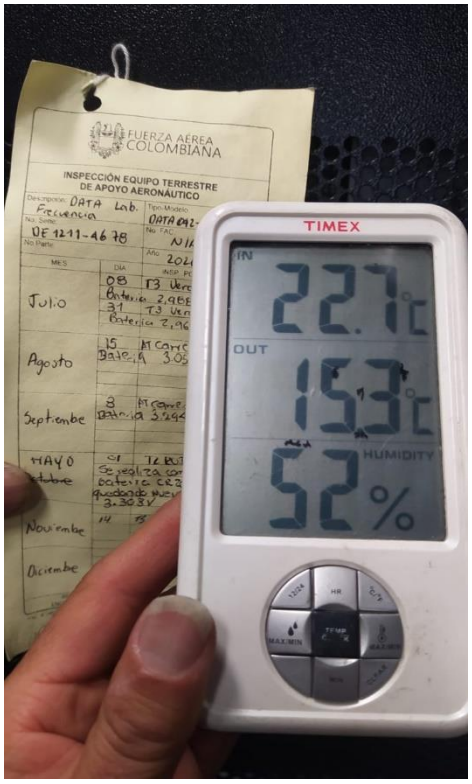
AMPERAJE MOTOR VENTILADOR:

REGULACION TEMPERATURA 21.6°C – HUMEDAD RELATIVA 50 %

TEMPERATURA DE SUMINISTRO: 15.3 °C

ITEMS	DATA 04 TIEMPO Y FRECUENCIA	CONSUMO	NOMINAL	PARAMETROS
1	Voltaje motor Evaporador:	215 -216-216	208 - 230 voltios	NORMAL
2	amperaje motor Evaporador:	4,7 - 4,6- 4,7	5.7 ampererios	NORMAL
3	Temperatura de suministro de aire	15.3°C	10 - 18 °C	NORMAL
4	Temperatura Interna o ambiente	22.7°C	20 - 26 °C	NORMAL
5	Humedad Relativa:	52%	N/A	N/A
Observaciones: El equipo DATA se encuentran trabajando dentro de los parametros relacionados.

Se recomienda continuar con la ejecución del servicio de mantenimiento preventivo de manera periódica.

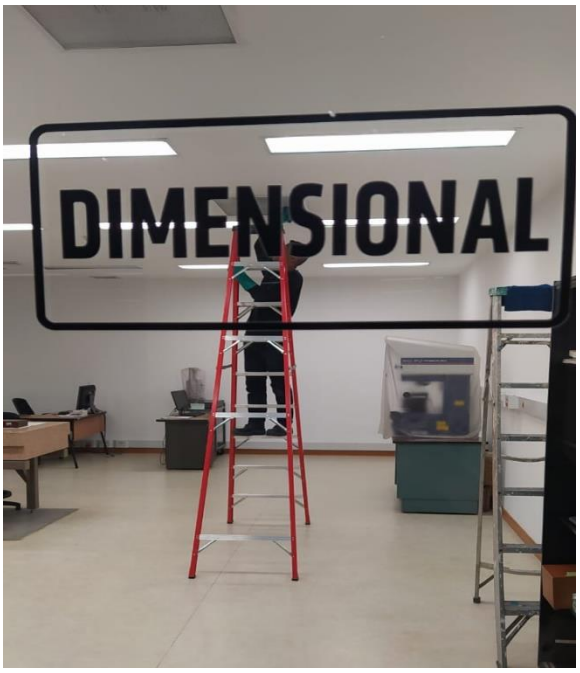
TERMINADO:

CAMBIO DE MEDIOS FILTRANTES

LIMPIEZA DE REJILLAS

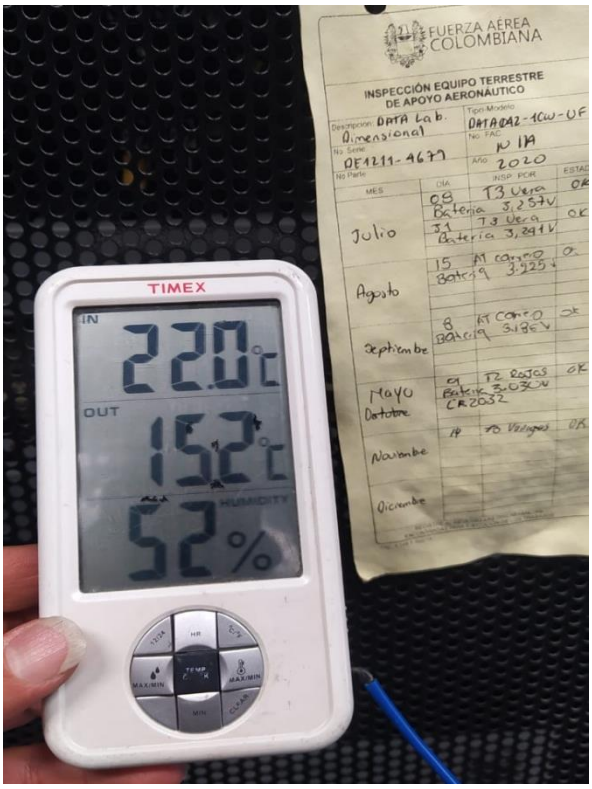
VOLTAJE MOTOR EVAPORADOR:

REGULACION TEMPERATURA 21.3°C - HUMEDAD RELATIVA 56 %

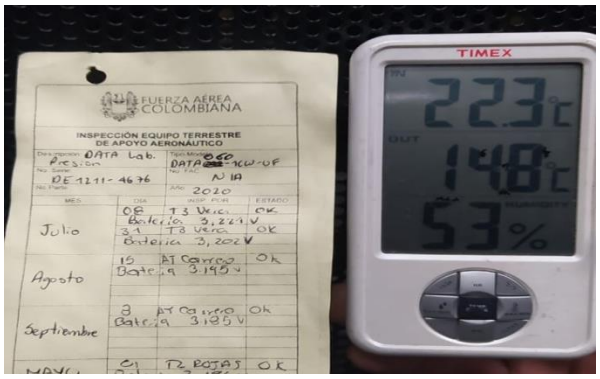
AMPERAJE MOTOR EVAPORADOR:

REGULACION TEMPERATURA 21.8°C - HUMEDAD RELATIVA 50 %

TEMPERATURA DE SUMINISTRO: 14.8 °C
