CONTRATO No 2023-1356

OBJETO:
EXPANSIÓN Y MANTENIMIENTO AL SISTEMA DE SEMAFORIZACIÓN DE BOGOTÁ D.C.

Componente Postes Metálicos del Sistema de Semaforización de Bogotá D.C.

INFORME BASICO MENSUAL
PERÍODO: DE 1 DE JUNIO 2024 A 30 DE JUNIO DE 2024

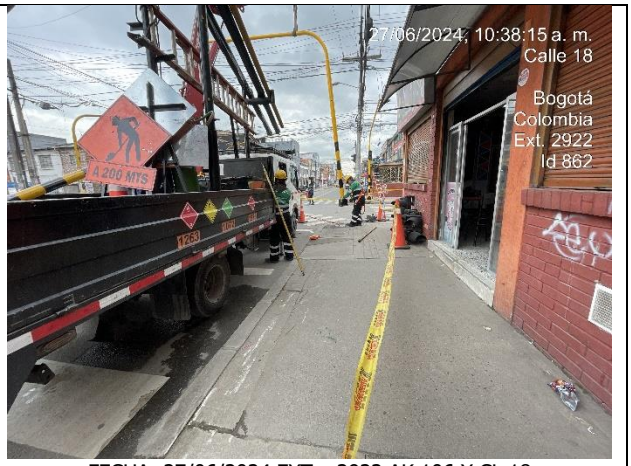
Tabla 16. Registro fotográfico, reinstalación y/o reubicación de postes

FECHA: 06/06/2024 EXT – 1365 KR 28A X AC 68	FECHA: 14/06/2024 EXT – 2777 KR 68D X CL 25
