CONTRATO DE INTERVENTORÍA No. 3131 DE 2023
SOLIUN INGENIERÍA SAS
DIRECCIÓN: CARRERA 70C No. 48 -55
TELÉFONO: 76530168 – 3013942384

"Realizar la Interventoría técnica, administrativa, ambiental, contable, financiera y jurídica del contrato resultante de la licitación pública cuyo objeto es: "Contratar mediante el sistema de precios unitarios y a monto agotable, el mantenimiento, adecuación, reparación, y recuperación de la infraestructura de los parques que integran el sistema distrital de parques administrados por el IDRD".

INFORME MENSUAL No 10 – COMPONENTE DE CALIDAD
PERIODO COMPRENDIDO ENTRE EL 1 DE JUNIO AL 30 DE JUNIO DE 2024

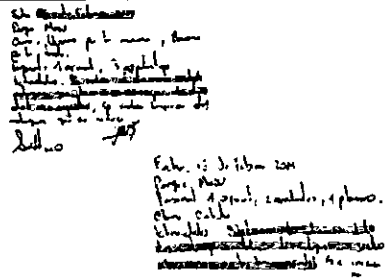
CNICO	Ejecucion obra	Al realizar inspeccion en pista de patinaje en el Parque La Fragua, se evidencia afectacion de la subrasante		R: Porque no cumple con las especificaciones para continuar con la actividades. 2. ¿Por qué no cumple? R: Porque esta saturada. 3 ¿Por qué esta saturada? R: Por la cantidad de lluvia que se ha tenido en esta semana.	retirar el material, realizar nueva compactacion y nivelación. Plan de accion: Teniendo en cuenta la temporada de lluvias colocar un plastico para proteger el material.	Si
CNICO	Ejecucion obra	En fundida del 2 de febrero de placa zona infantil, se deterior el adoquin del sendero de acceso.		Se ejecuta un análisis de causas: 5 porque: 1. ¿Por qué se debe repara el adoquin de sendero? R: Porque se deterioro el dia que se fundio la placa.. 2. ¿Por qué se deterioro? R: Porque el minicaragador entro por el sendero para transportar el concreto al sitio de fundida. 3 ¿Por qué ingreso el minicargador popr el sendero? R: Por no hay mas acceso a la zona infantil.	Corrección: Levantar el adoquin fracurado y reemplazarlo. Plan de accion: Presentar a interventoria para revision.	Si

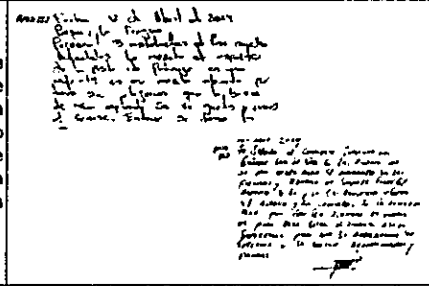
CNICO	Ejecucion obra	La interventoria mediante carta IDRD-3131-2023-360 solicta subsanación daños causados por el paso de maquinaria en el Parque de Los Niños		1. ¿Por que se presentaron los danos? R: Porque los trabajadores que ejecutaron la ac no la precaucion al mover la maquinaria. 2. ¿Por qué no aplicaron las especificaciones? R: Porque falto supervision. 3 ¿Por qué falto supervision? R: Porque el residente se encontraba en otro frente dentro del mismo parque al momento de los desplazmientos de maquinaria.	Corrección: Ingresar una cuadrilla para renivela rel adoquin, reparar tuberia y modulos sueltos en baños.	si
CNICO	Ejecucion obra	El 18 de abril mediante nota 122 de la bitacora la Residente del parque La Fragua evidencia grietas en el asfalto de la pista de patinaje, el 18 de abril la Interventoria registra nota 123 solcitando la reparacion.		Se ejecuta un análisis de causas: 5 porque: 1. ¿Por qué se tiene mal acabado? R: Porque se realizo con una mezcla que deja mas espacio entre los agregados. 2. ¿Por qué se uso esta mexcla? R: Porque era la especificada en el item como reuqisto contractuakl.	Corrección: Aplicar sluring con emulsion asfaltica y revisar acabado antes de pintar.	En ejecucion

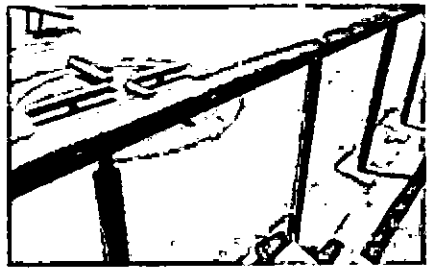
SNC 21

SALIDA NO CONFORME No.21: En oficio IDRD-3131-2023-416 del 17/05/24, la interventoría realiza observaciones en acabado superficial Pinturas sobre elementos metálicos en el parque Tunal como se muestra en la siguiente tabla:

HALLAZGO	FECHA DE IMPLEMENTACION	EVIDENCIAS DE TRATAMIENTO	EFICACIA Y CIERRE
VERIFICACIÓN PINTURA EN SITIO. Durante recorrido al sitio de las obras, se evidencia que la pintura no tiene adherencia y se desprende al contacto. El color no corresponde al requerido en las especificaciones técnicas IDRD.  	13-05-24 al 15-05-24	     	Se considera eficaz el arreglo ya que a la fecha de cierre del informe no se han presentado más inconvenientes con el acabado de la estructura metálica

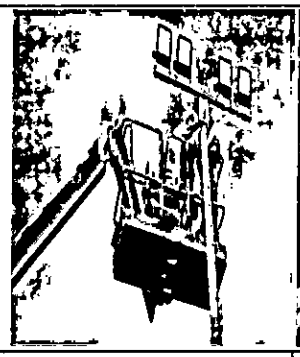
Área sin demarcación y señalizar.	Trabajador sin acompañamiento del Componente SST.	Un señor de Visita en la cuadrilla de actividades.	Un trabajador sin reportar en el momento de la visita
