ORDEN DE PAGO INDIVIDUAL

CONTRATO No. 2777-2023

CERTIFICACIÓN DE CUMPLIMIENTO INDIVIDUAL

Asunto: **Informe de Control integrado de plagas periodo 26-12-23 al 25-01-24.**

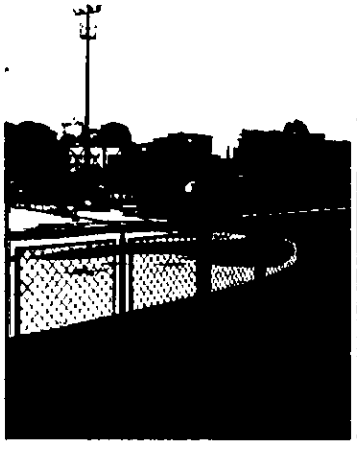
RECREODEPORTIVO EL SALITRE

Se realizó desinsectación activa por medio de fumigación con motomochila y termonebulización en áreas internas y externas del parque.

Se realizó control de roedores por medio de limpieza y cambio de laminas adhesivas y cebos en estaciones de control.

Durante la ejecución del servicio se evidencio presencia de insectos voladores.

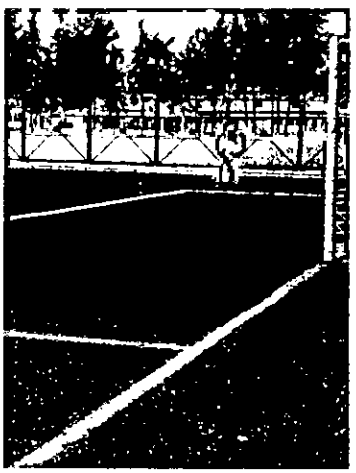
Durante la ejecución del servicio se evidencio presencia de insectos voladores y roedores

en sótanos del estadio.
