Dirección: KR 28 48 A 17 SUR Tunjuelito
Unidad Operativa: JI El Carmen

Asunto: Informe Mantenimiento Preventivo Planta Eléctrica

Contrato No. 8176 - 2023

El día 27 junio de 2024 se procedió a realizar el mantenimiento preventivo de la planta eléctrica SDMO 150 KVA en la unidad operativa JI El Carmen.

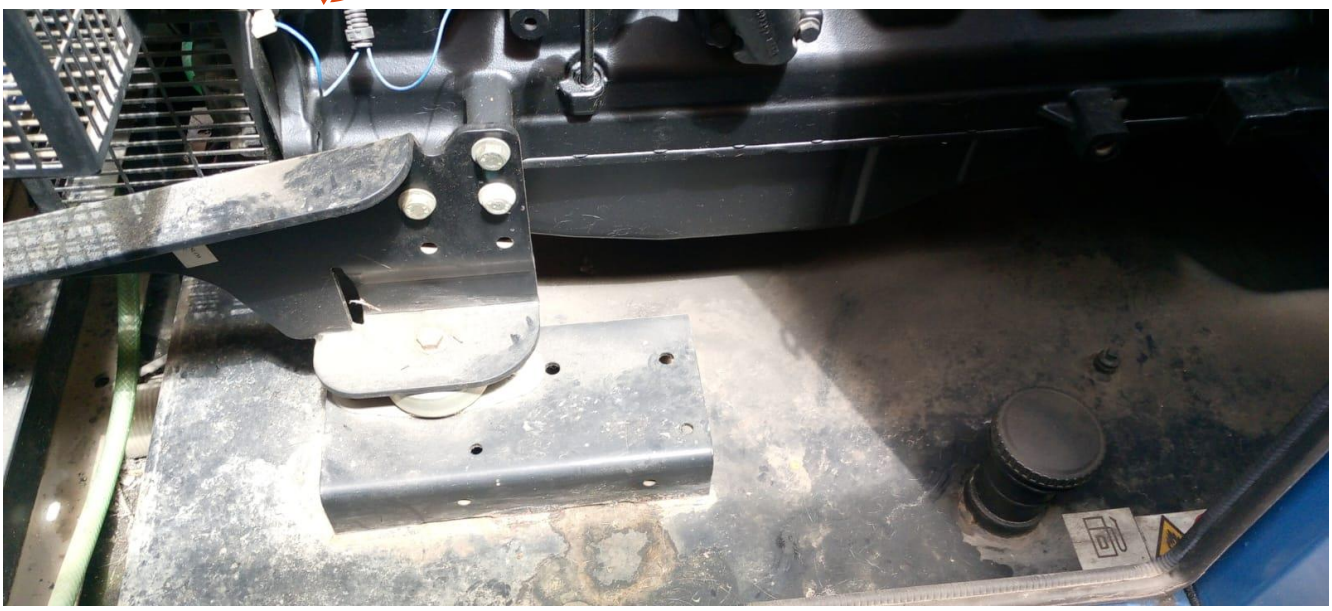
Se hace reajuste de contactos y borneras
Revisión de fluidos
Pruebas de funcionamiento sin carga
Revisión de filtro de aceite
Revisión de filtro combustible
Revisión transferencia, se encuentra fuera de servicio
Se realiza encendido con batería y se encuentra en funcionamiento
Se comprueba estado de batería midiendo el amperaje, funcionando sin inconveniente
Se realiza pruebas al cargador de baterías y se encuentra en funcionamiento
Limpieza de la planta eléctrica
El estado del aceite se encuentra en buenas condiciones al igual que el del refrigerante
La base tanque de combustible cuenta con 200 galones de capacidad
