INFORME DE ACTIVIDADES FERNANDO ISAAC CERÓN ROSADA APOYO A LA SUPERVISIÓN CORPORACIÓN NASA KIWE – ÁREA DE SALUD Y SANEAMIENTO BÁSICO

CONTRATO DE OBRA No. 070-2024

CONTRATISTA: JAIR LOPEZ ROJAS

PERIODO: JULIO DE 2024

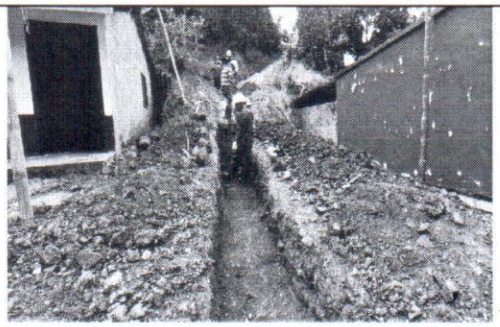
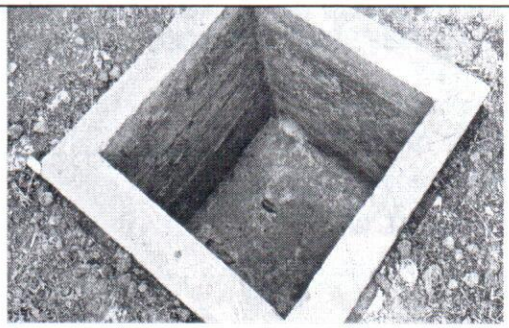
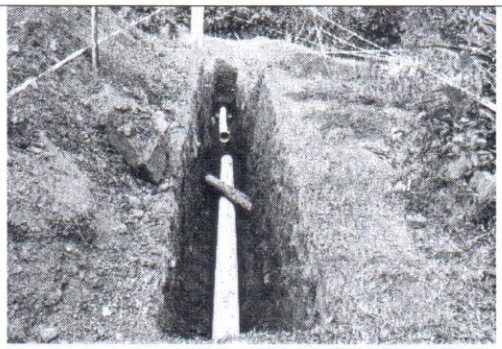
Julio 25 de 2024 – Contrato 070-2024 (Jair López Rojas)

San Miguel Arcángel, Páez: *Se visita la obra, se encuentra al personal de trabajo utilizando elementos básicos de seguridad industrial, desarrollando actividades de excavación para colectores y cámaras de inspección entre cámaras 6-7 y 7-8 para los cuales se mantienen profundidades mínimas en cámaras de 1,10 y anchos mínimos de excavación, considerando que se trata de un paso de servidumbre(camino), en el cual se han tenido algunas dificultades al encontrarse cruzando el sistema de alcantarillado existente y pases de la red de acueducto, los cuales han tenido que hacerse reparaciones donde se han afectado en el proceso, este tramo se recomienda debe realizarse de manera urgente para no generar incomodidad en la población siendo el camino de acceso a viviendas. Por otra parte, se determina en sitio la necesidad de conectar dos viviendas adicionales al sistema, las cuales al momento del diseño no existían, proyectando un colector de domiciliarias de aproximadamente entre 70 y 100 m. se ha realizado fundición de algunas cajas de inspección sanitaria para algunas viviendas, así como también la fundición de losas inferiores y cilindros para cámaras de inspección sanitaria para las cuales se verifica dimensiones de diseño y cumplen lo requerido (cámaras 2,3,4 y 5) por tanto se libera continuación de actividad. Se han realizado conexiones para algunas domiciliarias entre cámaras 4-5 y 6 en tubería de pared estructural 160mm según lo establecido en diseños, por tanto, se valida parcialmente. Se ha instalado la cinta de señalización para los tramos donde se labora de acuerdo a lo requerido en visita pasada, sin embargo no se ha hecho uso de la tela verde y cerramiento por tramos como se había sugerido, para el cual el contratista manifiesta que es posible por tratarse de un paso angosto, el cual es un cambio de servidumbre y no se puede cerrar y que tomaron otro tipo de acciones para este tramo, que a partir de la cámara #8 y en la PTAR se dispondrá de la tela verde a partir de la próxima semana cuando se adelanten actividades en esos sectores, de lo contrario se suspenderán labores.*

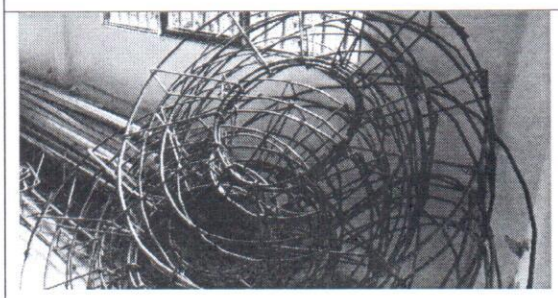
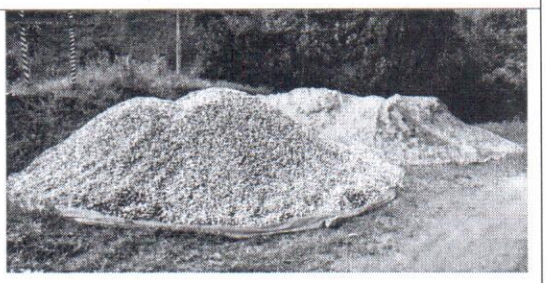
Julio 26 de 2024 – Contrato 070-2024 (Jair López Rojas)

San Miguel Arcángel, Páez: *Se visita nuevamente obra con el fin de determinar con el topógrafo y el equipo de trabajo del contratista el espacio ideal para ubicación de las estructuras de la PTAR en el área disponible para este fin, para lo cual se verifican niveles requeridos según el funcionamiento de las estructuras que la componen y las condiciones del terreno disponible de las cuales se dejan ubicando de manera preliminar con las dimensiones correspondientes, donde el topógrafo procede a la realización del levantamiento y localización con equipo de precisión . Por otra parte, se continúan actividades de excavación en material conglomerado y algunos tramos en material rocoso, para los tramos 6-7 y 7-8; el personal presente se encuentra utilizando elementos básicos de seguridad industrial y se verifica en planillas la seguridad social, los cuales se encuentran debidamente afiliados. Continúan con actividad de corte, armado de acero para losas y tapas de cámaras de inspección sanitaria, los cuales cumplen con lo requerido en diseño, por tanto, se aprueba continuación de actividad. Para la fecha se evalúa el avance de obra proyectado en cronograma de obra inicial con el 23% aproximadamente versus el real ejecutado de aproximadamente el 8%, con un gran desface en lo proyectado para lo cual se debe presentar un cronograma ajustado a la ejecución real de la presente fecha y tomar acciones necesarias para dar celeridad en la ejecución de las actividades implementando otros frentes de trabajo. Por último, de acuerdo a la solicitud de visitas anteriores el material pétreo se ha reubicado en un mejor sitio y con el material plástico sobre el suelo natural evitando la contaminación, practica que debe continuar durante toda la ejecución. se recomienda arrumar y acopiar de manera adecuada el material procedente de excavación para evitar accidentes*

en la obra e incomodidad en el flujo normal de las personas que transitan por estos sitios.
