INFORME DE ACTIVIDADES FERNANDO ISAAC CERÓN ROSADA
APOYO A LA SUPERVISIÓN CORPORACIÓN NASA KIWE – ÁREA DE SALUD Y SANEAMIENTO BÁSICO

CONTRATO DE OBRA No. 070-2024
CONTRATISTA: JAIR LOPEZ ROJAS
PERIODO: JUNIO DE 2024

PROYECTO		ABR	MAY	JUN	JUL	AGO
Contrato de obra No. 070 de 2024: Construcción del sistema de alcantarillado sanitario y PTAR de la localidad de San Miguel, resguardo de Avirama, municipio de Páez, departamento del Cauca.	PROGRAMADO (%)		5%	9%		
	EJECUTADO (%)		0%	2%

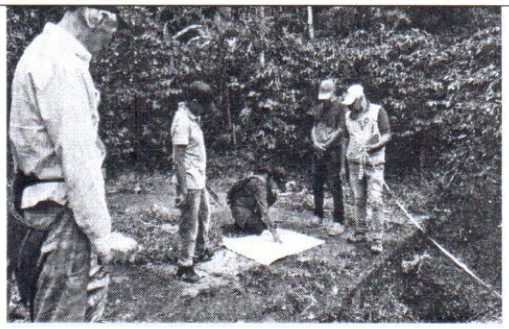
Junio 02 de 2024 – Contrato 070-2024 (Jair López Rojas)

San Miguel Arcángel, Páez: *Se realiza visita al sitio, se encuentran realizando el acarreo de materiales de obra hasta el sitio de ejecución considerando el mal estado de la vía de acceso debido a las fuertes pendientes de que la componen y por la ola invernal que atraviesa la zona que también han afectado el tráfico normal en varios sitios de la malla vial. En el sitio de ejecución se ha realizado el replanteo topográfico de los colectores propuestos y cámaras de inspección sanitaria, para los cuales se han ubicado estacas de posición y referencias según corresponde, por tanto, se aprueba trazado topográfico hasta la última cámara de inspección propuesta. Por otra parte, se reúnen los propietarios del predio donde se va a ubicar la Planta de tratamiento de aguas residuales (PTAR), con el fin de determinar exactamente el área a disposición considerando que se trata de una finca familiar con cultivos de pan coger y se pretende realizar una optimización del espacio, teniendo en cuenta que esta finca es el sustento familiar, para lo cual se realiza un levantamiento preliminar de ubicación de estructuras conformando un área aproximada de 12 metros de ancho por 20 metros de largo aproximadamente con desniveles apropiados para la ubicación de las estructuras y en zona estable, área en la cual se encuentra incluida la PTAR existente, para la cual se está analizando la opción de no surtir demolición, para garantizar que mientras se construye el sistema de alcantarillado nuevo, se pueda seguir utilizando el anterior. Se recomienda al contratista dar celeridad en la ejecución de las actividades preliminares como excavaciones mientras se realiza el acarreo total de materiales hasta el sitio para iniciar actividades constructivas.*

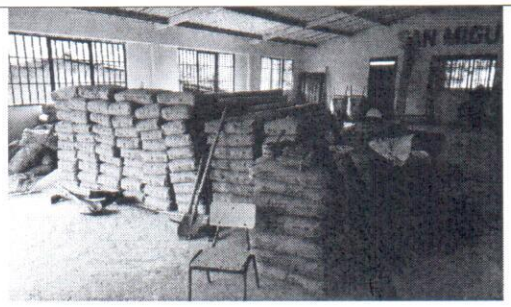
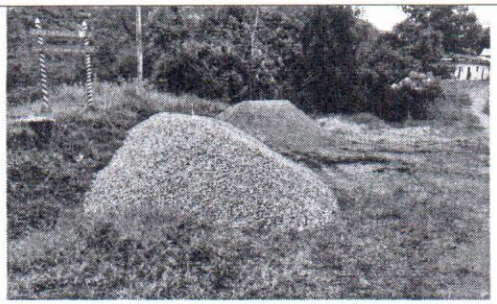
Junio 26 de 2024 – Contrato 070-2024 (Jair López Rojas)

San Miguel Arcángel, Páez: *Se realiza visita al sitio, se encuentra al personal de obra utilizando elementos básicos de seguridad industrial realizando actividades preliminares de excavación en material común y conglomerado para los primeros tramos de colectores iniciales y cámaras de inspección entre las cámaras 1-2, 2-3 y parte del tramo 3-4, para los cuales se han conservado profundidades no inferiores a 1,10 m considerando que se trata de caminos de servidumbre y con un ancho ideal fara facilidad de trabajo al interior de la excavación, así como también los alineamientos requeridos de acuerdo a lo propuesto en los diseños, por tanto se aprueba actividad parcialmente, por otra parte se han adelantado actividades de corte, armado y figurado de acero para cámaras de inspección para el cual se rectifican dimensiones y diámetros de diseño, los cuales cumplen según lo requerido, por tanto se aprueba parcialmente la actividad. Adicionalmente se verifica el acopio de materiales de construcción en el sitio de trabajo y se puede evidenciar un buen almacenamiento del acero, cemento y tuberías en el salón comunal de la localidad, con fecha de caducidad vigente, de acuerdo a lo solicitado, pero para el caso de los agregados pétreos se han dispuesto directamente al suelo para lo cual se recomienda al contratista se debe reubicar el material evitando el contacto directo con el suelo y la contaminación por agentes externos. Finalmente se solicita al contratista de manera urgente ubicar cinta de señalización y cierre en tela verde y bastidores para los tramos donde se están adelantando labores, evitando accidentes de la comunidad y moradores de la zona.*
