SECRETARÍA GENERAL – ALCALDÍA MAYOR DE BOGOTÁ
EVIDENCIA DE REUNIÓN

Dependencia: Dirección Administrativay Financiera	**Objetivo:** Realizar seguimiento al lavado de tanques y desarenador.	
Fecha: 19 de julio del 2024	**Lugar:** Super CADE 20 de julio	**Hora:** 08:00 am

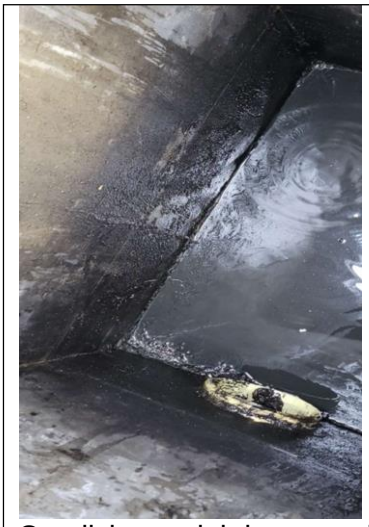
3. Se realizó verificación del lavado subterráneo del tanque de agua lluvia y se evidencio que no se realizó de manera adecuada el procedimiento, teniendo en cuenta que las superficies internas presentaban acumulación de materia orgánica y deficiente limpieza; por tal motivo se solicitó realizar al técnico nuevamente el procedimiento.

Materia organica presente en los muros despues del lavado realizado por la fumigaciones el Triunfo Car.
