INFORME UPS
(2024/06/22) Requisición: 267093
Tipo Actividad: SERVICIO

Datos del Cliente: C83000282_1
Cliente: Unidad de Planeacion Minero Energetica / Upme
Dirección: Bogota DC, Avenida calle 26 No 69D-91 Torre 1Oficina 901
Barrio:

Marca del Equipo
Apc

Modelo del Equipo
Surtd5000rmxlp3u

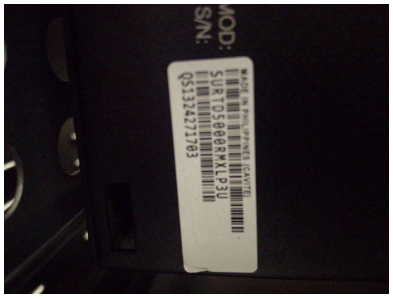
Foto del serial del equipo

Serial de equipo
Qs1324271703

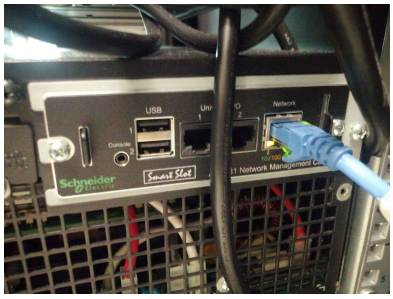
Fotos tarjeta SNMP

El equipo cuenta con tarjeta SNMP
SI
