INFORME UPS
(2024/06/22) Requisición: 267092
Tipo Actividad: SERVICIO

Datos del Cliente: C83000282_1
Cliente: Unidad de Planeacion Minero Energetica / Upme
Dirección: Bogota DC, Avenida calle 26 No 69D-91 Torre 1Oficina 901
Barrio:

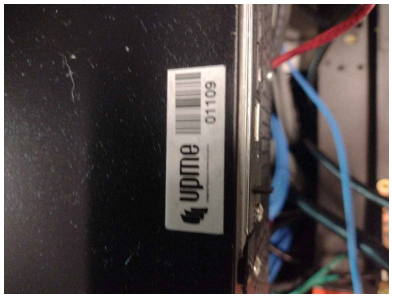
Foto Número de Inventario

Número de Inventario
SI
