INFORME UPS
(2024/06/22) Requisición: 267695
Tipo Actividad: SERVICIO

Datos del Cliente: C83000282_1
Cliente: Unidad de Planeacion Minero Energetica / Upme
Dirección: Bogota DC, Avenida calle 26 No 69D-91 Torre 1Oficina 901
Barrio:

Modelo del Equipo
Surtd5000rmxl3upm

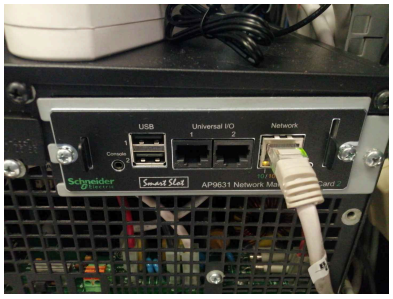
Fotos tarjeta SNMP

El equipo cuenta con tarjeta SNMP
SI
