sucomputo
infraestructura tecnológica

INFORME UPS
(2024/06/22) Requisición: 267706
Tipo Actividad: SERVICIO

Datos del Cliente: C83000282_1
Cliente: Unidad de Planeacion Minero Energetica / Upme
Dirección: Bogota DC, Avenida calle 26 No 69D-91 Torre 1Oficina 901
Barrio:

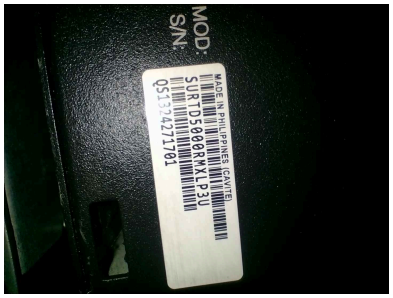
Foto del serial del equipo

Serial de equipo
Qs1324271701
