sucomputo
infraestructura tecnológica

INFORME UPS
(2024/06/22) Requisición: 267696
Tipo Actividad: SERVICIO

Datos del Cliente: C83000282_1
Cliente: Unidad de Planeacion Minero Energetica / Upme
Dirección: Bogota DC, Avenida calle 26 No 69D-91 Torre 1Oficina 901
Barrio:

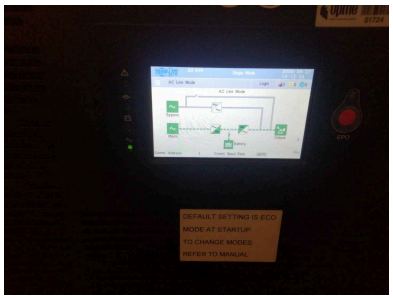
Foto Ubicación del Equipo

Diagnostico Inicial
Se encuentra equipo en modo normal

Ubicación del Equipo
Cuarto eléctrico piso 9
