Formato técnico de visita y/o verificación- control urbanístico		**INFORME TÉCNICO PG-162 - 2024**	
DATOS GENERALES			
FECHA DE VISITA	18 de junio de 2024	EXPEDIENTE No.	**2022574490101118E**
OBJETO DE LA VISITA	VISITA TÉCNICA VERIFICACIÓN DE OBRAS INSPECCIÓN DE POLICÍA 7D.		
DIRECCIÓN DEL INMUEBLE	**CALLE 69 B Sur No. 77 J - 25 Sur**	CHIP	AAA0159LMEA
NOMBRE PERSONA QUE ATIENDE	Nelson Suarez	IDENTIFICACIÓN	51 204 879
PROPIETARIO DEL INMUEBLE		IDENTIFICACIÓN	
DIRECCIÓN DE NOTIFICACIÓN	**CALLE 69 B Sur No. 77 J - 25 Sur**	TELÉFONO

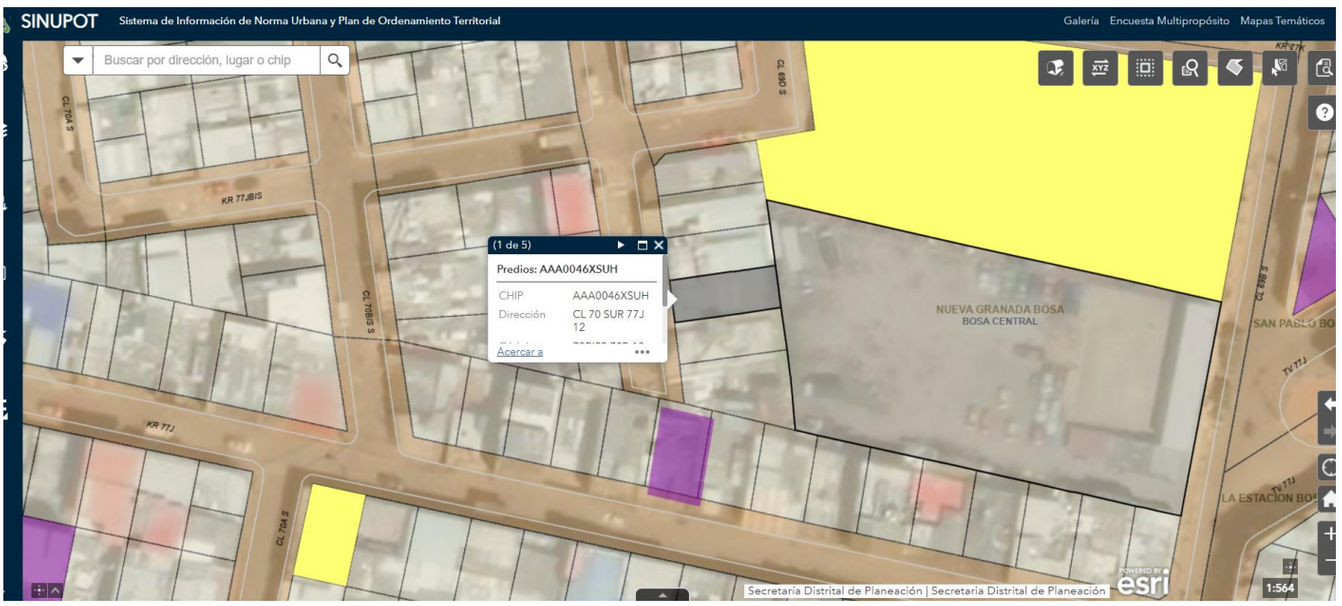
IMAGEN 2:

PREDIO AFECTADO POR HUMEDAD.

Por lo anterior se procede a realizar visita al predio identificado con calle 70 Sur No. 77J 12, pero se hace llamado y nadie atiende. Por lo cual no fue posible realizar la verificación y no se pudo observar la humedad. Desde el exterior se observa un predio de dos pisos con terraza de apariencia muy antigua con fachada en ladrillo a la vista. (ver registro fotográfico.)

Por lo anterior no fue posible establecer exactamente la causa de la humedad puesto que existen varios factores que se deben tenerse en cuenta:

a) No se pudo determinar si existen tubería de aguas con escapes.
b) Desde el predio objeto de verificación donde existe una cancha de futbol no se observó aposamientos de agua, la actividad desarrollada es como cancha de futbol.
c) Se observo que las culatas de algunos predios no están pañetadas igualmente no están impermeabilizadas, situación que las hace muy propensas a filtrar agua lluvias, que producen humedad.
d) El predio objeto de verificación como predio privado y de acuerdo al uso encontrado cancha de futbol, debería tener muros divisorios.

Como conclusión en la visita no se pudo determinar la humedad ni la posible causa.
