Formato técnico de visita y/o verificación- control urbanístico		**INFORME TÉCNICO PG-167 - 2024**	
DATOS GENERALES			
FECHA DE VISITA	15 de julio de 2024	EXPEDIENTE No.	**2022574490100861E**
OBJETO DE LA VISITA	VISITA TÉCNICA VERIFICACIÓN DE OBRAS INSPECCIÓN DE POLICÍA 7D.		
DIRECCIÓN DEL INMUEBLE	**CALLE 50 A Sur No. 89A - 52**	CHIP	AAA0139ETJH
NOMBRE PERSONA QUE ATIENDE	NADIE	IDENTIFICACIÓN	
PROPIETARIO DEL INMUEBLE	COMESTIPICOS COLOMBIANOS SAS	IDENTIFICACIÓN	NIT 9004560826
DIRECCIÓN DE NOTIFICACIÓN	**CALLE 50 A Sur No. 89A - 52**	TELÉFONO

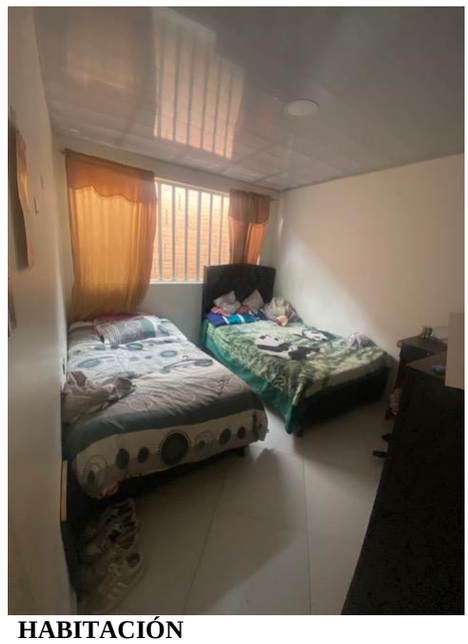
IMAGEN 2:

AISLAMIENTO POSTERIOR

ZONA DE ROPAS

HABITACIÓN

Según lo exigido en la licencia de construcción en el numeral 4.2 se exige aislamiento posterior de 4 metros. Lo encontrado es aislamiento de 1 metro desde nivel terreno. Por lo anterior la construcción no cumple en cuanto al cuarto piso, por encontrarse con construcción cubierta en un área de 3mX6m= 18m². lo exigido es de 4m X 6m= 24, parte posterior, la distribución es diferente a la aprobada en los planos, se encontró un área donde se ubica zona de ropas, Lavadero, lavadora y al costado sur una habitación. La construcción esta con muros en bloque a una altura de 2.30m y cubierta en teja metálica con acabados el piso con baldosín, muros pañetados estucados y pintados. Por lo anterior la construcción no se ajusta a lo exigido en 18m los Cuales deben esta libre sin construcción como
