INFORME SEMANAL

Semana Número: 1 Del: 4 del septiembre de 20123 Al: 10 de septiembre de 2023

ENTIDAD CONTRATANTE SUPERINTENDENCIA DE NOTARIADO Y REGISTRO SEDE ORIP - PUERTO ASIS SUPERVISOR JAQUELINE GUZMAN HERAZO

Contrato de Interventoría No 1708-2023 OBJETO: CONTRATACIÓN DE UNA PERSONA JURÍDICA O NATURAL, QUE REALICE LA INTERVENTORÍA TÉCNICA, ADMINISTRATIVA, FINANCIERA, LEGAL, AMBIENTAL, CONTROL DE COSTOS Y CONTROL DE PROGRAMACIÓN PARA LAS OBRAS DE MANTENIMIENTO, ADECUACIÓN Y MEJORAMIENTO DE INMUEBLES DONDE FUNCIONAN OFICINAS DE REGISTRO DE INSTRUMENTOS PÚBLICOS A NIVEL NACIONAL DIVIDIDA EN AGRUPACIONES. (13 ORIP).

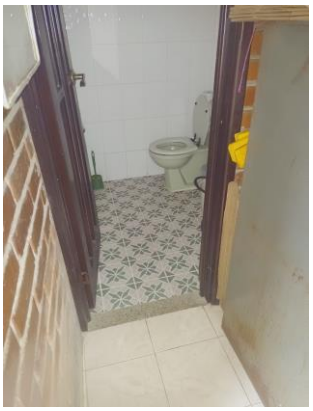
*ornamentacion existente, oxido en marcos de puertas

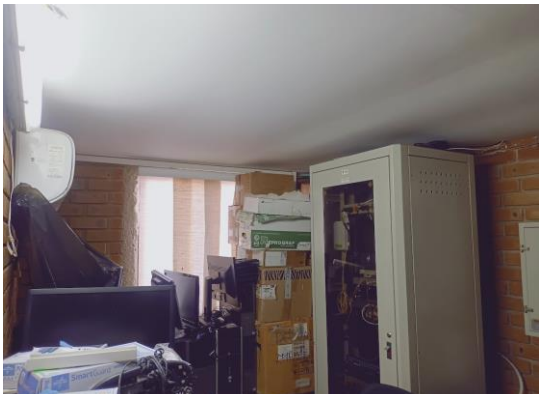
* oficina de contabildad, cielo raso en dryawall roto, muros en pañete estuco y pintura a la vista
