EDUBAR	PRE-ACTA DE RECIBO DE ACTIVIDADES	Código:	IP-FM-35
		VERSION:	01
		FECHA:	7/09/2021

OBJETO DEL PROYECTO:	EJECUTAR EL PROGRAMA DE MEJORAMIENTO DE VIVIENDA ENFOCADOS A MEJORAR LAS CONDICIONES DE DIGNIDAD Y CALIDAD DE LA VIVIENDA DE LA POBLACIÓN VULNERABLE EN DIFERENTES LOCALIDADES DEL DISTRITO DE BARRANQUILLA. ETAPA III. (MODULO VII)		
CONTRATISTA:	CONSORCIO C&V BARRANQUILLA		
INTERVENTORÍA:	CONSORCIO INTERVIVIENDAS BQ		
POSTULANTE:	ANA BEATRIZ BARRONUEVO		
DIRECCIÓN:	C 10A 12 33	BARRIO:	LA CHINITA
LOCALIZACIÓN DEL PROYECTO:	BARRANQUILLA (ATLANTICO)		
FECHA:

SOPORTE PRE-ACTA RECIBO DE ACTIVIDADES

OBJETO DEL CONTRATO: EJECUTAR EL PROGRAMA DE MEJORAMIENTO DE VIVIENDA ENFOCADOS A MEJORAR LAS CONDICIONES DE DIGNIDAD Y CALIDAD DE LA VIVIENDA DE LA POBLACIÓN VULNERABLE EN DIFERENTES LOCALIDADES DEL DISTRITO DE BARRANQUILLA, ETAPA III. (MODULO VII)

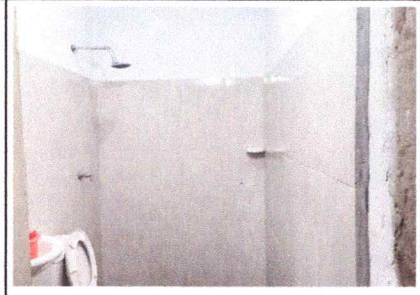
COCINA

PREDIO ANTES DE INTERVENIR (Ampliar la información del numeral 3)	PREDIO DESPUES DE LA INTERVENCIÓN (Diligenciarlo para el cierre del acta)
	Cocina: puntos hidrosanitarios, Demolicion y Suministro de Plantilla, Ceramica de piso. zocalo. Pañete, Ceramica muro, Demolicion y Suministro. meson, lavaplatos, GECI, Alumbrado.
	Baño: puntos hidrosanitarios, Demolicion y Suministro de Plantilla, ceramica de piso, zocalo. Demolicion y Suministro de enchape muro, Desmonte Sanitario, combo Sanitario, ducha, regilla, regate, pondeo, puerta. Cerradura, GECI., Alumbrado.
	Sala-comedor: Demolicion y Suministro de Plantilla ceramica de piso, zocalo. tablero electrico, toma doble, Alumbrado. puesta tierra.
	Alcoba 5. Alumbrado
	Alcoba 1: Demolicion y Suministro de Plantilla, ceramica de piso, zocalo.
	Alcoba 3: Alumbrado,
	Alcoba 2: Demolicion y Suministro de Plantilla, ceramica de piso, zocalo.
	Hall: Demolicion y Suministro de Plantilla, ceramica de piso, zocalo.
