PRE-ACTA DE RECIBO DE ACTIVIDADES	Código:	IP-FM-35
		VERSION:	01
		FECHA:	7/9/2021

OBJETO DEL PROYECTO:	EJECUTAR EL PROGRAMA DE MEJORAMIENTO DE VIVIENDA ENFOCADOS A MEJORAR LAS CONDICIONES DE DIGNIDAD Y CALIDAD DE LA VIVIENDA DE LA POBLACIÓN VULNERABLE EN DIFERENTES LOCALIDADES DEL DISTRITO DE BARRANQUILLA, ETAPA III. (MODULO VII)		
CONTRATISTA:	CONSORCIO C&V BARRANQUILLA		
INTERVENTORÍA:	CONSORCIO INTERVIVIENDAS BQ		
POSTULANTE:	MYRIAM ORDOÑEZ PORRAS		
DIRECCIÓN:	D 5 13A 13	BARRIO:	LA CHINITA
LOCALIZACIÓN DEL PROYECTO:	BARRANQUILLA (ATLANTICO)		
FECHA:

OBJETO DEL CONTRATO: EJECUTAR EL PROGRAMA DE MEJORAMIENTO DE VIVIENDA ENFOCADOS A MEJORAR LAS CONDICIONES DE DIGNIDAD Y CALIDAD DE LA VIVIENDA DE LA POBLACIÓN VULNERABLE EN DIFERENTES LOCALIDADES DEL DISTRITO DE BARRANQUILLA, ETAPA III. (MODULO VII)

CONSORCIO 1BT CEV BARRANQUILLA	ACTA DE VECINDAD	Formato	7
		Versión	2
		Fecha	12/7/2021

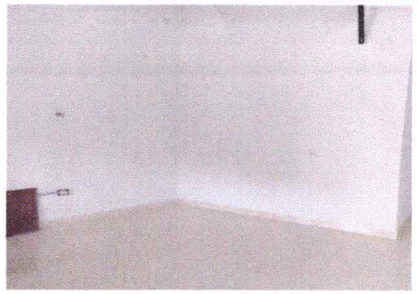
PISOS	
Antes	**Después**

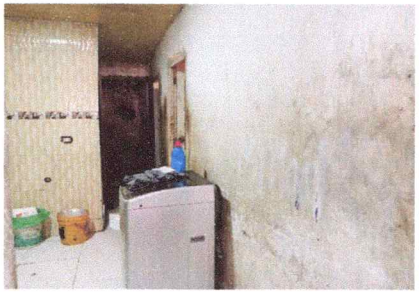
SALA: ***El piso*** en plantilla de concreto en mal estado debido a la presencia de múltiples grietas y hundimiento en su superficie. ***PARED:*** muro cuenta con estuco y pintura en mal estado, debido algunas areas rayadas y desprendimiento de material. ***CUBIERTA:*** laminas de fibrocemento en estado regular.	
ALCOBA 1, 2 y 3: *PISO:* cuenta con ceramica semibrillante en estado regular, puesto que tiene algunas piezas partidas y desgastadas. ***PARED:*** el muro tiene estuco y pintura en deterioro por desprendimiento de material. ***CUBIERTA:*** laminas de fibrocemento en estado regular.	
COCINA: *MESON:* esta mal construido con un desnivel en su placa, causando inconformidades a la hora de usarlo por desviación de productos o liquidos. ***PISO:*** se encuentra en mal estado con ceramica semibrillante fisuradas y desgastadas. ***PARED:*** enchape en buen estado de piso a techo.	
BAÑO: *PISO y PARED:* ceramica antideslizante en deterioro por manchas y fisuras de algunas piezas. ***APARATOS:*** El sanitario y lavamanos estan en estado regular al no cuentar con un buen funcionamiento en sus instalaciones sanitaria e hidraulicas.

PREDIO ANTES DE INTERVENIR (Ampliar la información del numeral 3)	**PREDIO DESPUES DE LA INTERVENCIÓN** (Diligenciarlo para el cierre del acta)
	*Patio: Piso en Ceramica antideslizante, enchape pared a H= 1.00m estuco y pintura, Lavadero nuevo, puntos hidro sanitarios.
	*Baño: Piso en Ceramica antideslizante, las paredes no se tocaron Combo sanitario nuevo, puerta nueva, punto alumbrado, toma corriente GFCI.
	*Cocina: Piso en Ceramica Semi brillante, Meson y entrepaño Con su respectivo enchape, no se intervienen las paredes Suministro lavaplatos, punto alumbrado, toma corriente GFCI punto hidrosanitarios.
	*Sala-Comedor: Piso en Ceramica Semibrillante, con su respectivo zocalo, aplicacion de estuco y pintura a H=2,40 punto alumbrado, toma corriente, puesta a tierra, tablero 4 circuitos
	*Pasillo: Piso en Ceramica Semibrillante con su respectivo zocalo, aplicación de estuco y pintura H=2,40
	*Alcoba 1: No se realizan actividades en esta área

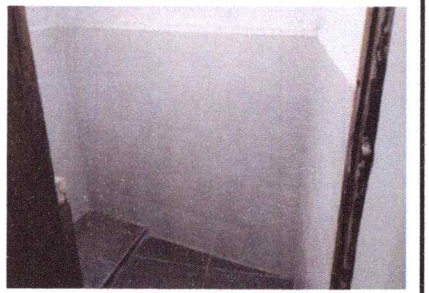
PATIO	
Antes	**Después**

PATIO: PISO y PARED: cuenta con retazos de ceramica con diferentes referencias en mal estado dando un mal acabado y mal higiene. ***LAVADERO:*** cuenta con un lavadero en concreto en mal estado al presentar grietas y desprendimiento, con un desnivel innadecuado para realizar correctamente esta actividad.	
REDES ELECTRICAS: la vivienda presenta cableado sin protección (tuberia) en la cubierta, ademas tiene algunos puntos de tomas provisionales y puntos de luminarios mal instalados.	
Myriam Ordoñez — 32.640851	
Firma responsable unidad social | Nombre | C.C o Nit
