EDUBAR EMPRESA DE DESARROLLO URBANO DE BARRANQUILLA S.A.	PRE-ACTA DE RECIBO DE ACTIVIDADES	Código:	IP-FM-35
		VERSION:	01
		FECHA:	7/9/2021
OBJETO DEL PROYECTO:	EJECUTAR EL PROGRAMA DE MEJORAMIENTO DE VIVIENDA ENFOCADOS A MEJORAR LAS CONDICIONES DE DIGNIDAD Y CALIDAD DE LA VIVIENDA DE LA POBLACIÓN VULNERABLE EN DIFERENTES LOCALIDADES DEL DISTRITO DE BARRANQUILLA. ETAPA III. (MODULO VII)		
CONTRATISTA:	CONSORCIO C&V BARRANQUILLA		
INTERVENTORÍA:	CONSORCIO INTERVIVIENDAS BQ		
POSTULANTE:	ELVIA RIPOLL BENAVIDES		
DIRECCIÓN:	C 19 23 37	BARRIO:	REBOLO
LOCALIZACIÓN DEL PROYECTO:	BARRANQUILLA (ATLANTICO)		
FECHA:

OBJETO DEL CONTRATO: EJECUTAR EL PROGRAMA DE MEJORAMIENTO DE VIVIENDA ENFOCADOS A MEJORAR LAS CONDICIONES DE DIGNIDAD Y CALIDAD DE LA VIVIENDA DE LA POBLACIÓN VULNERABLE EN DIFERENTES LOCALIDADES DEL DISTRITO DE BARRANQUILLA, ETAPA III. (MODULO VII)

BARRIO	REBOLO	**POSTULANTE**	ELVIA RIPOLL BENAVIDES - C.C:32791407
DIRECCIÓN	C 19 23 37

RECIBO DE VIVIENDA

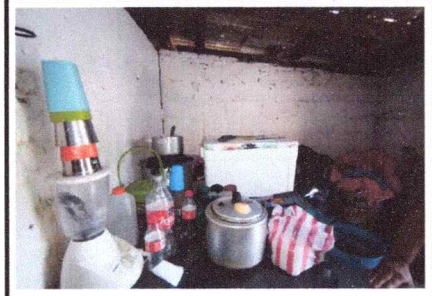
PREDIO ANTES DE INTERVENIR (Ampliar la información del numeral 3)	**PREDIO DESPUES DE LA INTERVENCIÓN**(Diligenciarlo para el cierre del acta)
SALA: CUENTA CON PISOS ESMALTADOS EN MAL ESTADO (AGRIETADO Y HUECO). PAREDES PINTADAS CON AREAS AFECTADAS POR LA HUMEDAD Y ESCARCHE DE PAÑETE. NO TIENE BUENAS LUMINARIA NI TOMAS.	Se realiza cierre de acta de vecindad a satisfacción; se ejecutaron actividades propuestas en la vivienda inicialmente las cuales dada la particularidad de las obras de mejoramiento fueron sujetas a algunos cambios necesarios durante la ejecución, dejando las áreas intervenidas en condiciones de habitabilidad y salubridad con la calidad esperada en las obras, se contemplaron teniendo en cuenta el alcance general del proyecto intervención de espacios como cocinas, baños, salas, habitaciones, patios y/o lavaderos, intervención de acabado de muros, redes eléctricas según las necesidades evidenciadas, sin causar afectaciones a los espacios no intervenidos y dejando completamente ejecutadas las actividades presupuestadas las cuales fueron verificadas, medidas y plasmadas en el cierre de la pre acta y su detalle en el soporte de la pre acta. Se cierra el acta sin novedades de mayor trascendencia y se firma acta de recibo a satisfacción.

ALCOBAS 1: CUENTA CON PISOS ESMALTADO EN MAL ESTADO (AGRIETADO Y HUECO). PAREDES PINTADAS CON AREAS AFECTADAS POR LA HUMEDAD Y ESCARCHE DE PAÑETE. NO TIENE BUENAS LUMINARIA NI TOMAS.	
COCINA: PISO EN TERRENO NATURAL, MUROS AGRIETADOS SIN PAÑETAR, NO TIENE MESON Y FALTA DE LUMINARIA Y TOMAS	
BAÑO: ESTE ESPACIO ESTA ALEJADO DE LA VIVIENDA ENCONTRANDOSE EN EL PATIO, EN CONDICIONES BASTANTE MALAS POR FALTA DE UN BUEN COMBO SANITARIO, YA QUE CUENTA SOLO CON SANITARIO. LAS PAREDES ESTAN BASTANTE AGRIETADAS AL IGUAL QUE EL PISO ESMALTADO. NO TIENE LUMINARIA NI TOMA GFCI.

PREDIO ANTES DE INTERVENIR (Ampliar la información del numeral 3)	**PREDIO DESPUES DE LA INTERVENCIÓN** (Diligenciarlo para el cierre del acta)
	• Sala: Se realiza picada de piso, plantilla en concreto, enchape de piso con su respectivo zócalo, escarificación en muro, estuco y pintura. • cocina: Se interviene cocina en su totalidad, se instalan puntos hidráulicos y sanitarios, se construye mesón, con entrepaño y poyo, se instala lavaplatos, se enchapa mesón, piso y pared, se estuca, y pinta áreas restantes, se levanta muro baira y enchapa respectivamente. • Alcoba: Se realiza picada de piso, plantilla, enchape de piso con su respectivo zócalo, se escarifica muro, estuca y pinta. • En Terraza, cocina, baño y patio no se realiza intervención obra civil. • Gral: Se instala tablero electrico, desmantelamento de redes, puesta a tierra, certificación retie, tomas GFCI en zonas humedas, tomas dobles en áreas gral y luminarias. La vivienda queda en condiciones de habitabilidad y salubridad, se recibe vivienda a satisfacción.
