EDUBAR EMPRESA DE DESARROLLO URBANO DE BARRANQUILLA S.A	PRE-ACTA DE RECIBO DE ACTIVIDADES	Código:	IP-FM-35
		VERSION:	01
		FECHA:	7/9/2021

OBJETO DEL PROYECTO:	EJECUTAR EL PROGRAMA DE MEJORAMIENTO DE VIVIENDA ENFOCADOS A MEJORAR LAS CONDICIONES DE DIGNIDAD Y CALIDAD DE LA VIVIENDA DE LA POBLACIÓN VULNERABLE EN DIFERENTES LOCALIDADES DEL DISTRITO DE BARRANQUILLA, ETAPA III. (MODULO VII)		
CONTRATISTA:	CONSORCIO C&V BARRANQUILLA		
INTERVENTORÍA:	CONSORCIO INTERVIVIENDAS BQ		
POSTULANTE:	VELANDIA DE ACOSTA NORA JUDITH		
DIRECCIÓN:	C 19 23 54	BARRIO:	REBOLO
LOCALIZACIÓN DEL PROYECTO:	BARRANQUILLA (ATLANTICO)		
FECHA:

OBJETO DEL CONTRATO: EJECUTAR EL PROGRAMA DE MEJORAMIENTO DE VIVIENDA ENFOCADOS A MEJORAR LAS CONDICIONES DE DIGNIDAD Y CALIDAD DE LA VIVIENDA DE LA POBLACIÓN VULNERABLE EN DIFERENTES LOCALIDADES DEL DISTRITO DE BARRANQUILLA, ETAPA III. (MODULO VII)

BARRIO	REBOLO		
DIRECCIÓN	C 19 23 54	**POSTULANTE**	VELANDIA DE ACOSTA NORA JUDITH - C.C:22419916

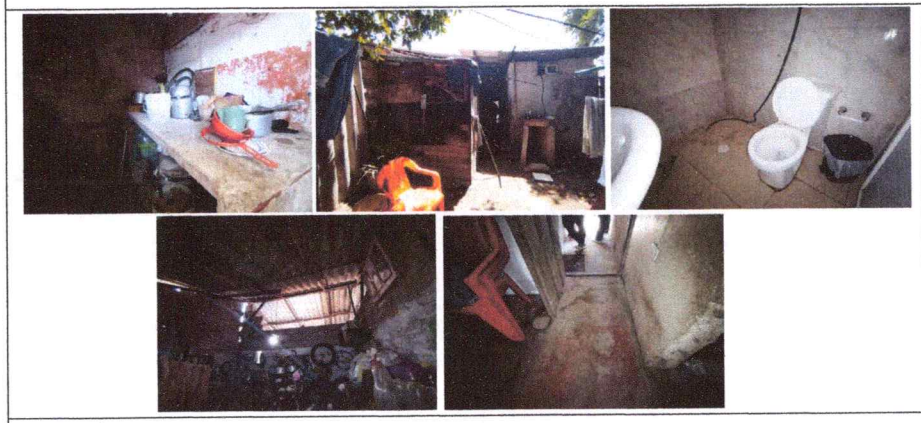
ESTADO INICIAL DE LA VIVIENDA

ACTIVIDAD FINALIZADA

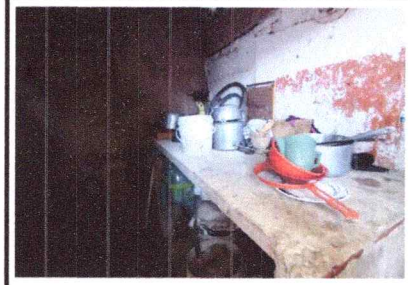
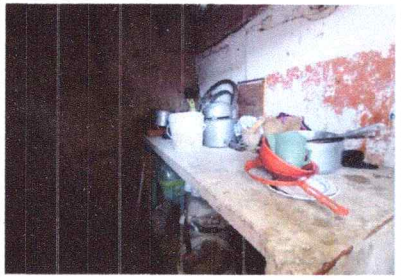
PAREDES

Antes	Después
