OBRAS DE MANTENIMIENTO DEL CENTRO DE DESARROLLO AGROEMPRESARIAL Y TURISTICO DEL HUILA CDATH LA PLATA

Se determinó mediante recorrido técnico y necesidades determinadas por el área de infraestructura y logística.

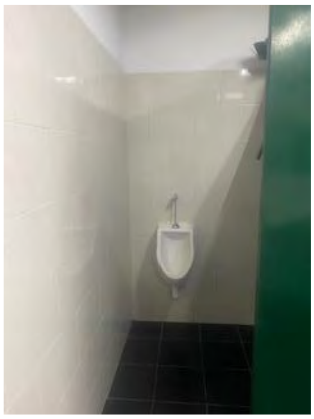
UNIDADES SANITARIAS

Dentro de las necesidades de mantenimiento se identificaron el cambio de sistemas hidraulicos de inodoros y lavamanos, pintura de divisiones metalicas, cambio de unidades sanitarias y lavamanos de baños aprendices y funcionarios.
