INFORME FINAL DE SUPERVISIÓN

CONTRATO No. CO1.PCCNTR.6390810 Lote 1 CELEBRADO ENTRE EL SERVICIO NACIONAL DE APRENDIZAJE -SENA Y TECHNICAL SOLUTIONS SAFETY SAS

COLOMBIA
POTENCIA DE LA
VIDA
Proceso MC-DC-CGI-006-2024
Contrato CO1. PCCNTR. 6390810 LOTE 1
Contratar el servicio de mantenimiento y/o calibración a todo costo de equipos de medición atmosférica, compresores y bombas de aire respirable para la formación profesional de trabajo seguro en espacios confinados con el fin de dar cumplimiento a la Resolución 0491 de 2020 para poder ofertar programas de apoyo a la formación profesional del Centro de Gestión Industrial SENA Regional Distrito Capital.

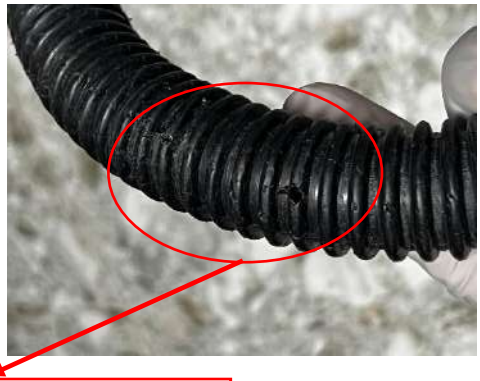
REGISTRO LLEGADA DEL EQUIPO

4. El sello en silicona azul estaba brillante debido al sudor, se lavo en reiteradas ocasiones, sin embargo, debido a que la full face fue expuesta a sudor y no limpiada a tiempo, no pudo ser retirado el olor en su totalidad. Es crucial lavar los productos de silicona expuestos a fluidos corporales como el sudor de manera oportuna para prevenir la absorción de líquidos y compuestos orgánicos que pueden causar mal olor. Si no se lava a tiempo, los fluidos pueden penetrar en grietas o porosidades microscópicas del material de silicona, lo que dificulta enormemente la eliminación completa del olor

Punto de ajuste rasgado primera línea de aire.

Full face brillante por presencia notoria de sudor.

Equipo apto para servicio, pero únicamente quedo habilitado para uso con una línea de aire, se deben adquirir los repuestos anteriormente mencionados para retornar a servicio, o adquirir una línea completamente nueva.

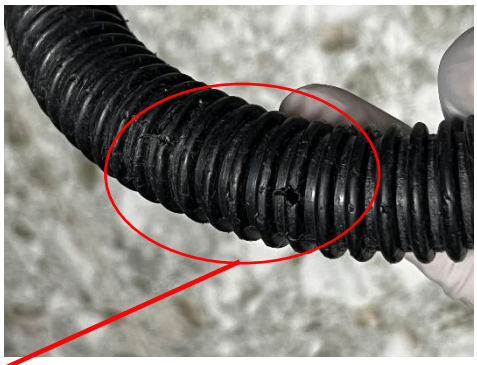
REGISTRO LLEGADA DEL EQUIPO

La segunda línea de aire había quedado fuera de servicio debido a daño en tubo corrugado, sello en silicona color azul rasgado en un punto de ajuste y le falto una válvula de inhalación. El cliente decidió **ARREGLAR** la segunda línea de aire, por lo cual se realizó el siguiente procedimiento:

Punto de ajuste rasgado primera línea de aire.

Área de sello brillante por presencia notoria de sudor.

Falta 1 válvula de inhalación en full face con tubo corrugado perforado.

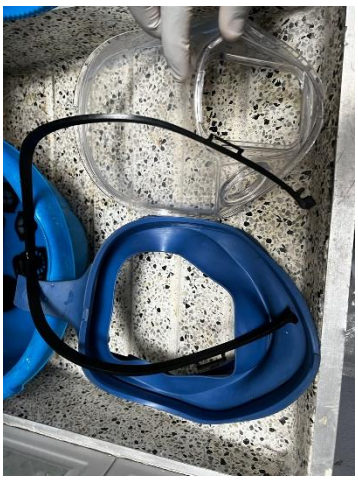
Limpieza de área de sello.

Limpieza de arnés de 5 puntos y redecilla de malla.
