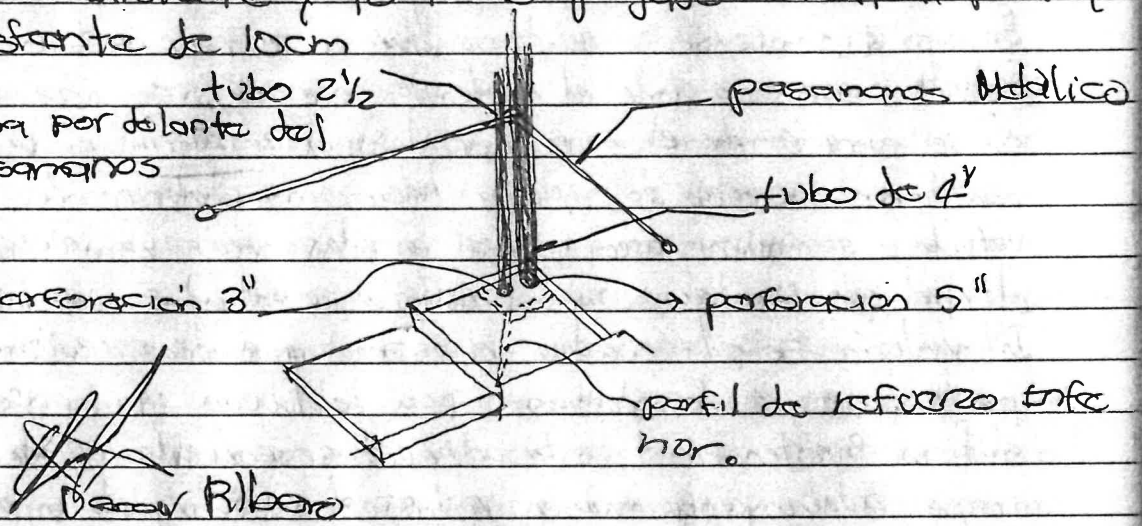
realiza presentación de tubo de 4" y de 2" de drenaje y alimentación de tubería de red contraincendio en escalera de edificio licuano y se acordo lo siguiente, entre Supervisión, interventoria y contratista

pasar el tubo de 4" y de 2½ sin cortar el pasa manos existente y lo mas pegado posible al perfil existente de 10cm

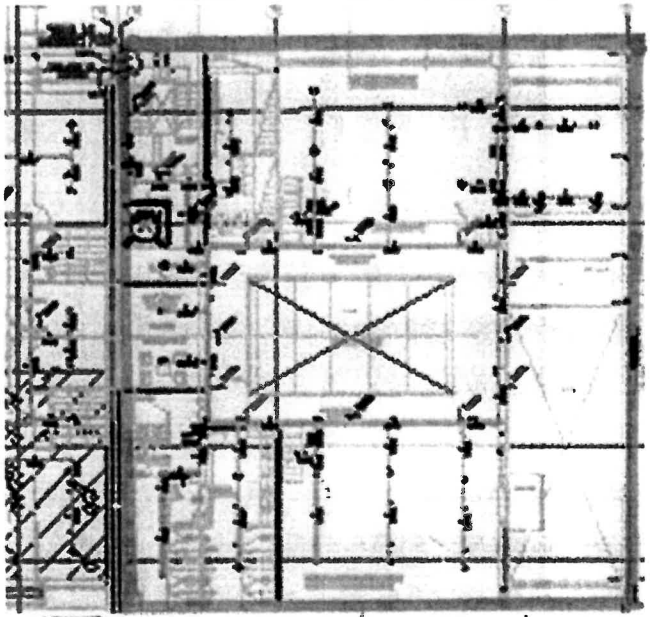
Se revisó y se encuentra por parte de interventoria el siguiente personal, residente de obra, residente SISOMA, auxiliar SST obra 6 oficiales hidraulicos 2 ayudantes hidraulicos, auxiliar de servicios generales, residente de interventoría. En revisión y verificación de actividades en obra se encontro que el dia 4 de septiembre de 2019 se realizaron las perforaciones en obra de stad pipe de Bicentenario I, el día de hoy se comienza instalación de tubería vertical, se realizan actividades de señalización y aseo general
