ANEXO 9

BITACORA DE OBRA

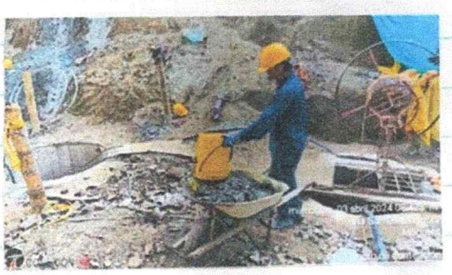
Se continuó con la excavación de caisson #12 del módulo 2 localizado en el PR 26.

Levantamiento topográfico para la posible elaboración de un canal para control de nacimiento de agua en el PR 37+365 hacia mayores a MD.

Cerramiento del acopio de material de base ubicado en el PR 34+750.

No se realizó ningún tipo de actividad en los otros frentes recurrentes del proyecto debido a la ausencia de insumos para la ejecución de labores.

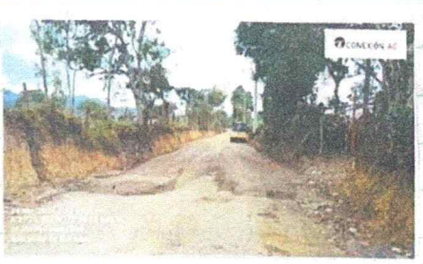
* Se continuó con la actividad de eliminación y reemplazo de fallo presente en la subrasante para el mejoramiento de la vía en el PR 37+900 hacia mayores a MI.

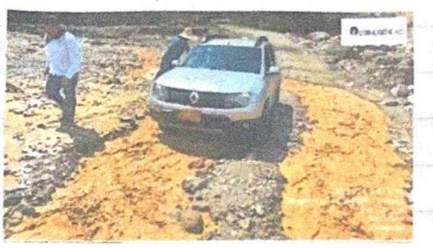
* Se realizó la verificación topografica de asentamiento y cárcavas generadas por las lluvias presentes en el PR 76+040 por parte

de la interventoría; se mantiene la inactividad en el PR 76.
