FORMATO MALLA VIAL		
CÓDIGO	PROCESO DIAGNOSTICO	VERSIÓN 1

LA VISITA ES DE: RECONOCIMIENTO

VISITA Nº: 10 LOCALIDAD: Barrios Unidos / SANTA SOFIA

CONDICIÓN CLIMÁTICA: SEGMENTO VIAL ( ) 12001473

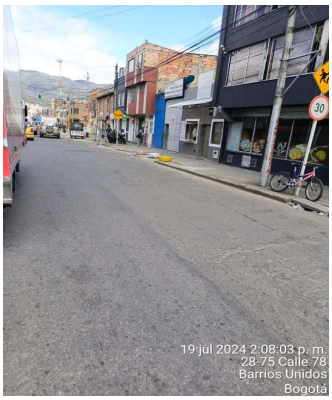
No.	No. Daño	CIV	EJE	DESDE	HASTA	TIPO DE FALLA	SEVERIDAD	OBSERVACIONES DE DAÑO
		12001473	CL 78	KR28A	KR 28	17,18	MALO	LA VIA TIENE HUNDIMIENTOS Y DESINTEGRACIÓN DE BORDES DE CONSIDERACION Y EN MUY MAL
		12001473	CL 78	KR28A	KR 28	25	MALO	LA VIA TIENE AGRIETAMIENTO DE PIEL DE COCODRILO DE CONSIDERACION
