INFORME MENSUAL TECNICO N°05

PERIODO COMPRENDIDO
ENTRE EL 05 DE AGOSTO AL 05 DE SEPTIEMBRE DE 2019
BOGOTÁ D.C.

CONTRATO DE OBRA NO C01.PCCNTR 876470 DE 2019

OBJETO: EJECUCION DE OBRAS MENORES PARA LA ATENCION DE EMERGENCIAS EN LOS COLEGIOS DISTRITALES

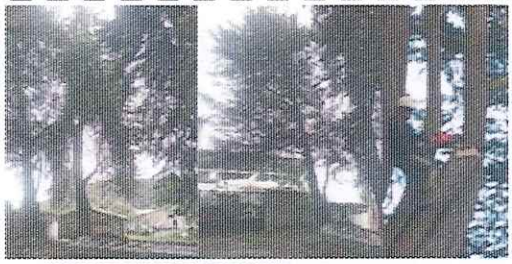
COLEGIO DISTRITAL	SAN ISIDRO LA CAPILLA-EL PARAMO	
ESTADO ACTUAL	Terminado	100%
DESCRIPCION DE LA SOLICITUD ESTABLECIDA POR LA ENTIDAD	Se presenta emergencia Silvicultural	
VERIFICACION EN SITIO POR PARTE DEL CONSTRUCTOR E INTERVENTOR	Tala de arboles	
ACTIVIDADES SUGERIDAS POR LA ENTIDAD	Tala de arboles	
PRINCIPALES ACTIVIDADES EJECUTADAS EN EL PRESENTE PERIODO	• Tala de 8 arboles

Tala de 8 arboles

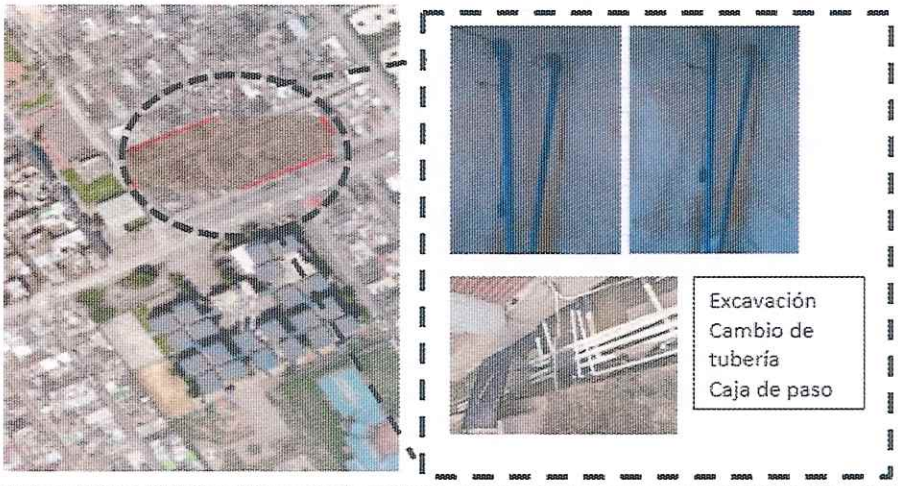
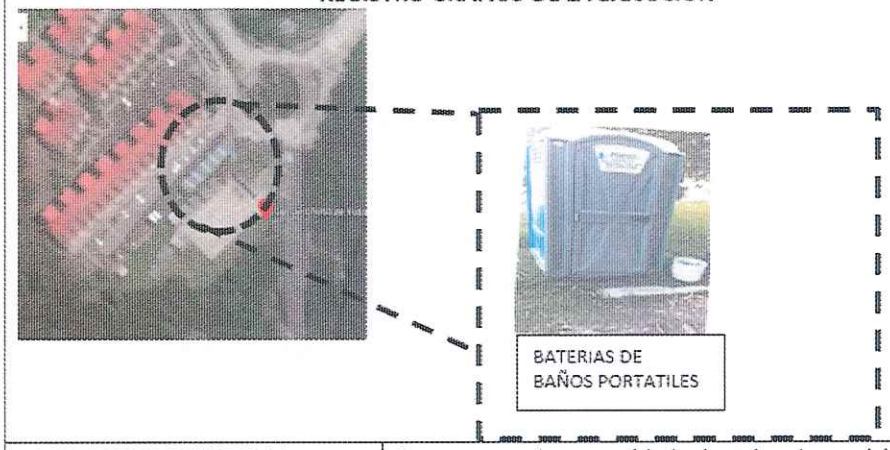
COLEGIO DISTRITAL	HERNANDO DURAN DUSAN	
Estado actual	Terminado	100%
DESCRIPCION DE LA SOLICITUD ESTABLECIDA POR LA ENTIDAD	Se presenta emergencia por filtración al tanque de almacenamiento de agua	
VERIFICACION EN SITIO POR PARTE DEL CONSTRUCTOR E INTERVENTOR	Cambio de tubería	
ACTIVIDADES SUGERIDAS POR LA ENTIDAD	Cambio de tubería y vaciado te tanque.	
PRINCIPALES ACTIVIDADES EJECUTADAS EN EL PRESENTE PERIODO	• Excavación • Cambio de tubería • Caja de paso

RESULTADOS OBTENIDOS	El contratista ejecuto las actividades informada por la entidad mitigando el riesgo en su totalidad

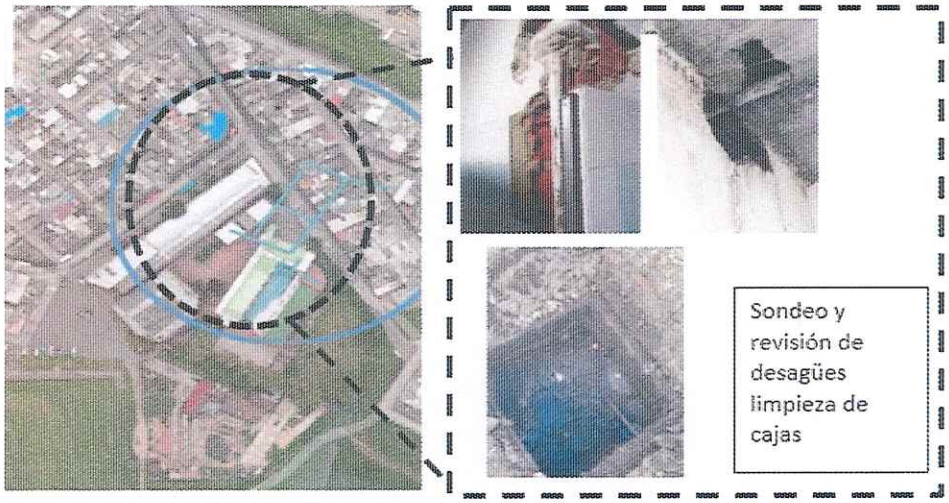
COLEGIO DISTRITAL		REPUBLICA DOMINICANA	
Estado actual		Terminado	100%
DESCRIPCION DE LA SOLICITUD ESTABLECIDA POR LA ENTIDAD	Se presenta emergencia hidrosanitaria por taponamiento de red pluvial		
VERIFICACION EN SITIO POR PARTE DEL CONSTRUCTOR E INTERVENTOR	Revisión de sondeo y limpieza de cajas		
ACTIVIDADES SUGERIDAS POR LA ENTIDAD	Sondeo y revisión de desagües y limpieza de cajas		
PRINCIPALES ACTIVIDADES EJECUTADAS EN EL PRESENTE PERIODO	• Sondeo y revisión de desagües • limpieza de cajas

RESULTADOS OBTENIDOS	El contratista ejecuto las actividades informada por la entidad mitigando el riesgo en su totalidad

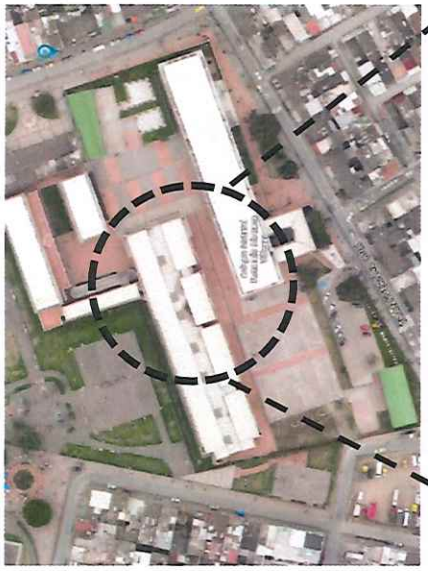
Colegio	DISTRITAL FERNANDO MAZUERA	
Estado actual	EN EJECUCCION	100%
DESCRIPCION DE LA SOLICITUD ESTABLECIDA POR LA ENTIDAD	Se presentan falla hidráulica	
VERIFICACION EN SITIO POR PARTE DEL CONSTRUCTOR E INTERVENTOR	Se encuentran falla hidráulica y por falta de equipos hidroneumáticos	
ACTIVIDADES SUGERIDAS POR LA ENTIDAD	Lavado y desinfección de tanque subterráneo, suministro e instalación de bomba.	
PRINCIPALES ACTIVIDADES EJECUTADAS EN EL PRESENTE PERIODO	• Impermeabilizante bronco elastic • Desagüe e instalaciones subterráneas • Lavado y desinfección de tanque subterráneo

Lavado y desinfección de tanque

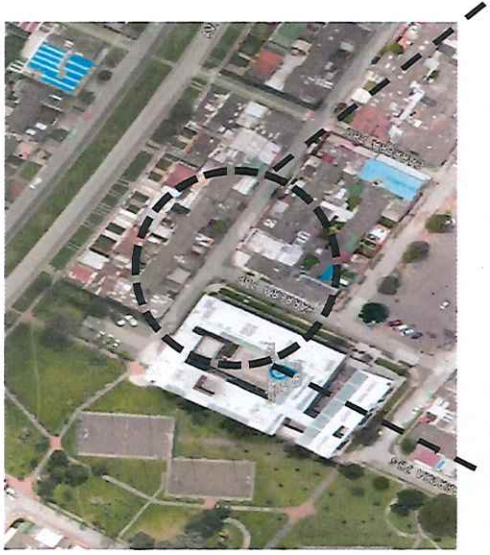
Colegio	DISTRITAL CASTILLA	
Estado actual	EN EJECUCCION	100%
DESCRIPCION DE LA SOLICITUD ESTABLECIDA POR LA ENTIDAD	Se presentan emergencia por posible colapso de estructura en mampostería	
VERIFICACION EN SITIO POR PARTE DEL CONSTRUCTOR E INTERVENTOR	Se encuentran grietas y fisuras en muro de fachada	
ACTIVIDADES SUGERIDAS POR LA ENTIDAD	Demolición de estructura y construcción de muro en ladrillo. Instalación de ventaneria y carpintería	
PRINCIPALES ACTIVIDADES EJECUTADAS EN EL PRESENTE PERIODO	• Muro en ladrillo tolete • Desmonte de construcciones existentes • Limpieza e impermeabilización de fachadas

Desmonte de construcciones existentes

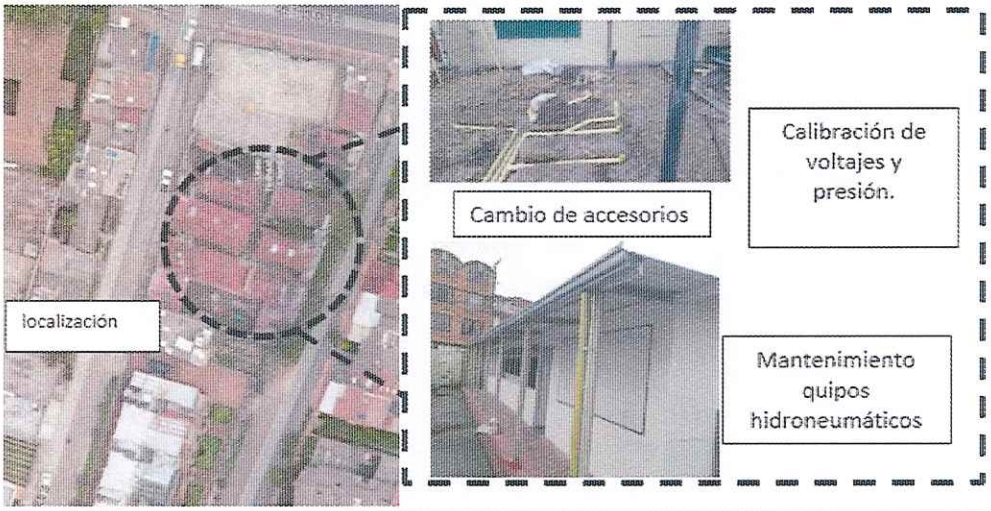
COLEGIO DISTRITAL	SIMON BOLIVAR SUBA SEDE C	
ESTADO ACTUAL	Terminado	100%
DESCRIPCION DE LA SOLICITUD ESTABLECIDA POR LA ENTIDAD	Se presenta daño de sistema hidroneumático por falla del mismo generando desabastecimiento de agua potable.	
VERIFICACION EN SITIO POR PARTE DEL CONSTRUCTOR E INTERVENTOR	se presenta falla en equipo hidroneumático, como bombas e hidro acumulador	
ACTIVIDADES SUGERIDAS POR LA ENTIDAD	Verificar el sistema hidroneumática y proceder a la reparación inicial y cambio de elementos necesarios.	
PRINCIPALES ACTIVIDADES EJECUTADAS EN EL PRESENTE PERIODO	• Cambio de accesorios • Mantenimiento quipos hidroneumáticos • Calibración de voltajes y presión.

RESULTADOS OBTENIDOS	El contratista ejecuto las actividades informada por la entidad mitigando el riesgo en su totalidad

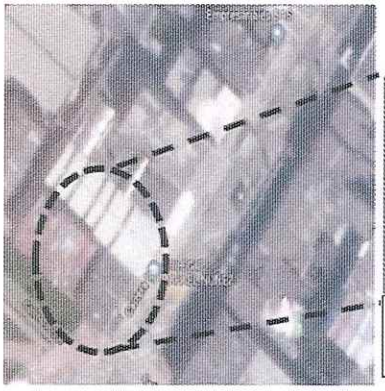
INTERVENCIÓN	NO 23	
Colegio	DISTRITAL RAFAEL NUÑEZ SEDE B	
Estado actual	EN EJECUCCION	100%
DESCRIPCION DE LA SOLICITUD ESTABLECIDA POR LA ENTIDAD	inundación por fuertes precipitaciones - riesgo de energización de aulas	
VERIFICACION EN SITIO POR PARTE DEL CONSTRUCTOR E INTERVENTOR	Por el fuerte periodo de lluvia se presenta inundaciones y goteras en los salones de la institución	
ACTIVIDADES SUGERIDAS POR LA ENTIDAD	Sondeo y limpieza de canales, bajantes y cajas – eléctrico cambio de cableado	
PRINCIPALES ACTIVIDADES EJECUTADAS EN EL PRESENTE PERIODO	• limpieza de canales • sonde cajas • cambio de cableado eléctrico • sonde de bajantes

Aseo y limpieza

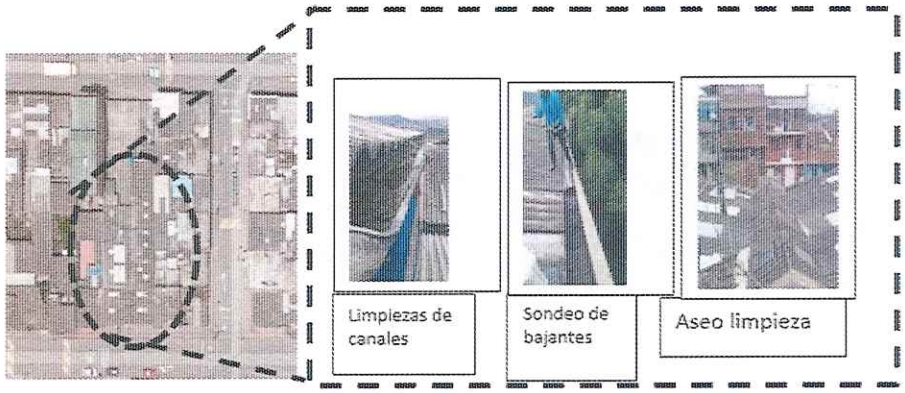
Colegio	DISTRITAL ALMIRANTE PADILLA	
Estado actual	EN EJECUCCION	100%
DESCRIPCION DE LA SOLICITUD ESTABLECIDA POR LA ENTIDAD	inundación por fuertes precipitaciones - riesgo de energización de aulas	
VERIFICACION EN SITIO POR PARTE DEL CONSTRUCTOR E INTERVENTOR	Por el fuerte periodo de lluvia se presenta inundaciones y goteras en los salones de la institución	
ACTIVIDADES SUGERIDAS POR LA ENTIDAD	Sondeo y limpieza de canales, bajantes y cajas -- eléctrico cambio de cableado	
PRINCIPALES ACTIVIDADES EJECUTADAS EN EL PRESENTE PERIODO	• limpieza de canales • sondeo cajas • cambio de cableado eléctrico • sonde de bajantes	
REGISTRO GRAFICO DE LA EJECUCIÓ		
RESULTADOS OBTENIDOS	Eliminación de humedades y goteras puesta en marcha las clases se mitiga la emergencia de forma eficiente

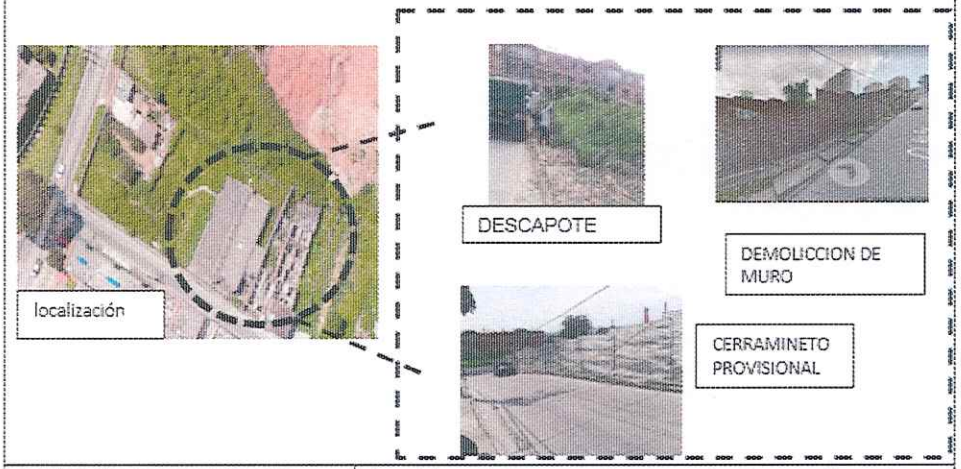
COLEGIO	DISTRITAL BRISAS	
ESTADO ACTUAL	Terminado	100%
DESCRIPCION DE LA SOLICITUD ESTABLECIDA POR LA ENTIDAD	Se presentó un deslizamiento afectando el normal tránsito tanto de peatones como de vehículos	
VERIFICACION EN SITIO POR PARTE DEL CONSTRUCTOR E INTERVENTOR	se presenta la emergencia de muro colapsado desplomado	
ACTIVIDADES SUGERIDAS POR LA ENTIDAD	Desmonte del muro en riesgo y retiro de escombro, limpieza de talud y adecuación del mismo retirando en forma permanente el riesgo.	
PRINCIPALES ACTIVIDADES EJECUTADAS EN EL PRESENTE PERIODO	• Cerramiento provisional • Descapote • Demolición de muro • Excavación manual • Aseo y limpieza

RESULTADOS OBTENIDOS	Se mitigo el riesgo se dio en uso la vía y se efectuó descargue del peso del talud como se efectuó cerramiento provisional

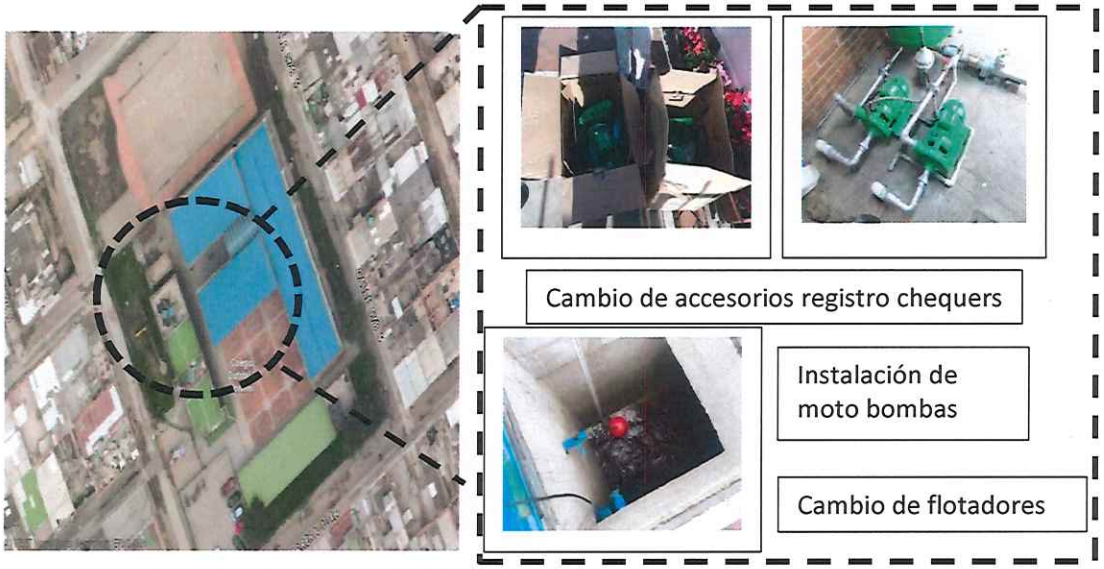
Colegio	DISTRITAL PORVENIR	
Estado actual	EN EJECUCCION	100%
DESCRIPCION DE LA SOLICITUD ESTABLECIDA POR LA ENTIDAD	Se presenta emergencia colegio sin suministro de agua	
VERIFICACION EN SITIO POR PARTE DEL CONSTRUCTOR E INTERVENTOR	Equipos en hidroneumáticos en estado de vetustez accesorios y registros hidráulicos averiados fallas en voltaje	
ACTIVIDADES SUGERIDAS POR LA ENTIDAD	Ejecutar los arreglos necesarios para garantizar el suministro de agua en el colegio	
PRINCIPALES ACTIVIDADES EJECUTADAS EN EL PRESENTE PERIODO	• Cambio de accesorios registro chequers • Suministro e instalación de moto bombas • Cambio de flotadores

RESULTADOS OBTENIDOS	Puesta en marcha el suministro de agua en la institución

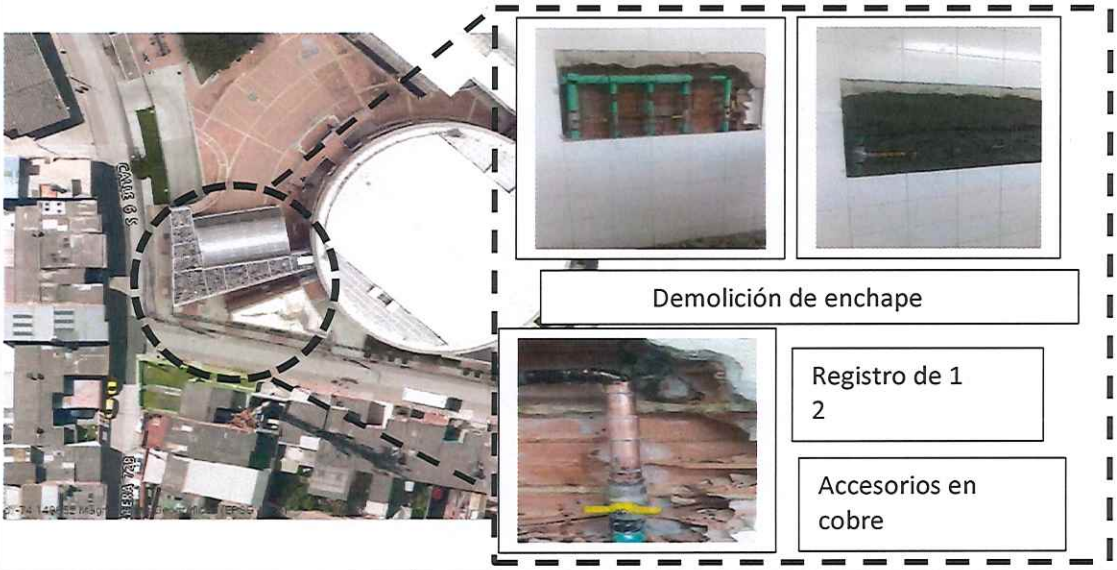
Colegio	DISTRITAL KENNEDY HEROES	
Estado actual	EN EJECUCCION	100%
DESCRIPCION DE LA SOLICITUD ESTABLECIDA POR LA ENTIDAD	Se presenta emergencia escape de gas en cocina de compensar	
VERIFICACION EN SITIO POR PARTE DEL CONSTRUCTOR E INTERVENTOR	emisiones de gas altas en toda la cocina cierre de cocina	
ACTIVIDADES SUGERIDAS POR LA ENTIDAD	Realizar los arreglos pertinentes en la cocina y mitigar las fugas y emisiones de gas	
PRINCIPALES ACTIVIDADES EJECUTADAS EN EL PRESENTE PERIODO	• Demolición de enchape • Registro de 1 “ • Accesorios en cobre

RESULTADOS OBTENIDOS	Puesta en marcha la funcionabilidad de la cocina

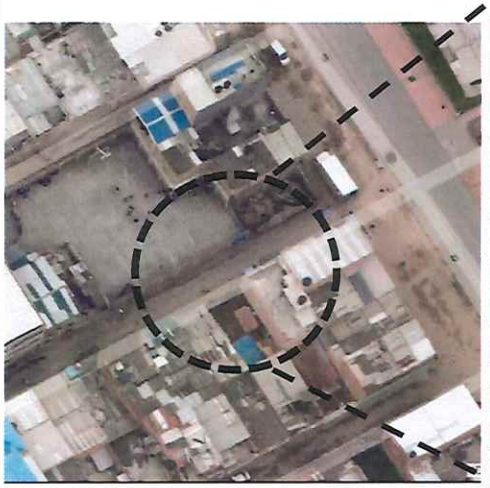
Colegio	DISTRITAL VILLA DEL PROGRESO AULAS	
Estado actual	EN EJECUCCION	100%
DESCRIPCION DE LA SOLICITUD ESTABLECIDA POR LA ENTIDAD	Se presenta emergencia colapso de aula	
VERIFICACION EN SITIO POR PARTE DEL CONSTRUCTOR E INTERVENTOR	Se encuentra estructura de pared de las aulas afectadas con riesgo de desplome	
ACTIVIDADES SUGERIDAS POR LA ENTIDAD	Realizar los arreglos pertinentes para mitigar el riesgo de cualquier accidente	
PRINCIPALES ACTIVIDADES EJECUTADAS EN EL PRESENTE PERIODO	• Traslado y reubicación de aulas • Instalación de losetas prefabricadas • Cielo raso pvc

Traslado y reubicación de aulas

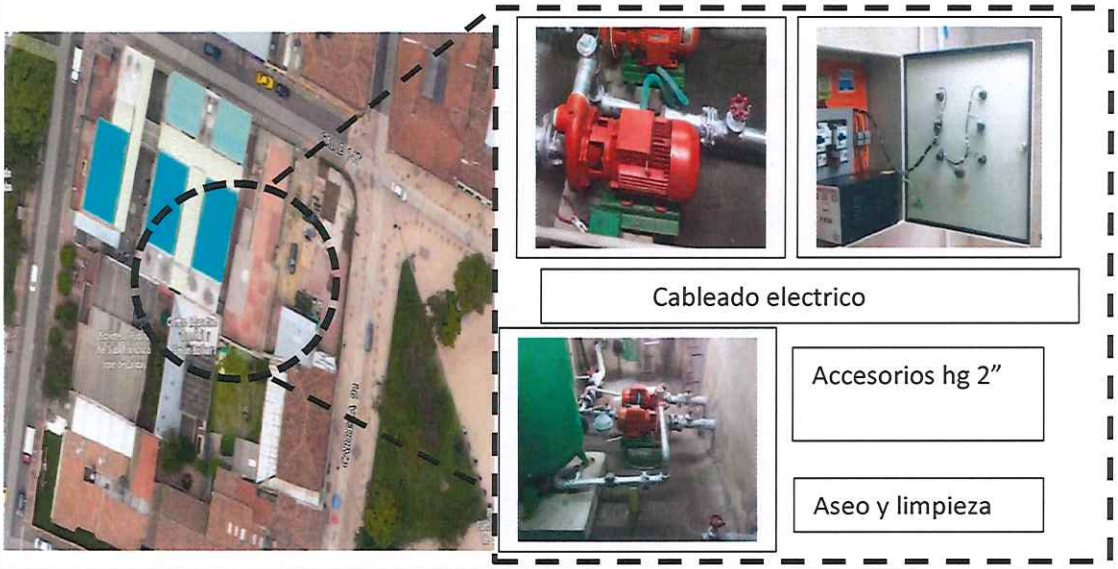
Colegio	DISTRITAL SUBA SIMÓN BOLÍVAR MOTO BOMBAS	
Estado actual	**EN EJECUCCION**	**100%**
DESCRIPCION DE LA SOLICITUD ESTABLECIDA POR LA ENTIDAD	Colegio sin suministro de agua	
VERIFICACION EN SITIO POR PARTE DEL CONSTRUCTOR E INTERVENTOR	Equipos hidroneumáticos y elementos eléctricos presentan fallas por estado de abondo	
ACTIVIDADES SUGERIDAS POR LA ENTIDAD	Realizar los arreglos pertinentes para poner en marcha los equipos hidroneumáticos existentes	
PRINCIPALES ACTIVIDADES EJECUTADAS EN EL PRESENTE PERIODO	• Accesorios hg 2 " • Cableado eléctrico • Aseo y limpieza

RESULTADOS OBTENIDOS	El contratista ejecuto las actividades informada por la entidad mitigando el riesgo en su totalidad en las aulas

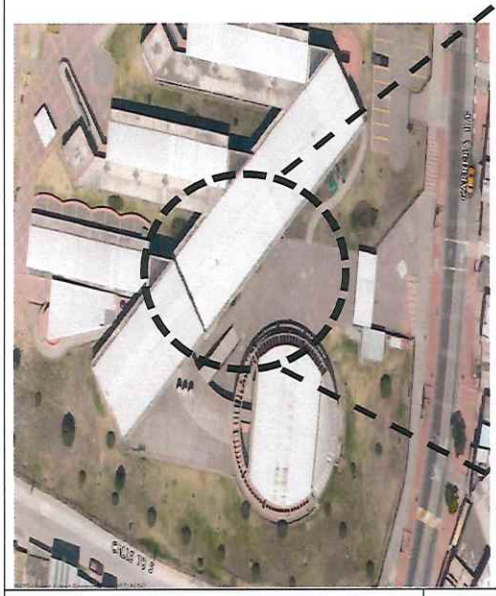
Colegio	DISTRITAL CALASANZ	
Estado actual	EN EJECUCCION	100%
DESCRIPCION DE LA SOLICITUD ESTABLECIDA POR LA ENTIDAD	Se presentan fallas eléctricas en la institución	
VERIFICACION EN SITIO POR PARTE DEL CONSTRUCTOR E INTERVENTOR	Se encuentran conexiones eléctricas flotantes y tableros eléctricos en estado de abandono	
ACTIVIDADES SUGERIDAS POR LA ENTIDAD	Realizar los arreglos pertinentes eléctrico cambio de tableros reparaciones eléctricas en la conexiones	
PRINCIPALES ACTIVIDADES EJECUTADAS EN EL PRESENTE PERIODO	• Reparación de puntos eléctricos • Instalación de tablero eléctrico para moto bombas • Cableado eléctrico

Tablero para moto bombas
