INFORME MENSUAL DE INTERVENTORÍA No. 12

PERIODO: DEL 01 AL 31 MAYO DE 2023

CONTRATO DE INTERVENTORÍA Nº. 2361 DE 2021

“INTERVENTORÍA PARA LAS OBRAS DE MEJORAMIENTO, MANTENIMIENTO, GESTIÓN PREDIAL, SOCIAL Y AMBIENTAL SOSTENIBLE DE LA CONEXIÓN PACÍFICO – ORINOQUÍA SECTOR PUERTO GAITÁN – PUENTE ARIMENA, EN EL DEPARTAMENTO DE META, EN MARCO DE LA REACTIVACIÓN ECONÓMICA, MEDIANTE EL PROGRAMA DE OBRA PÚBLICA” VÍAS PARA LA CONEXIÓN DE TERRITORIOS, EL CRECIMIENTO SOSTENIBLE Y LA REACTIVACIÓN 2.0. LOTE 3”

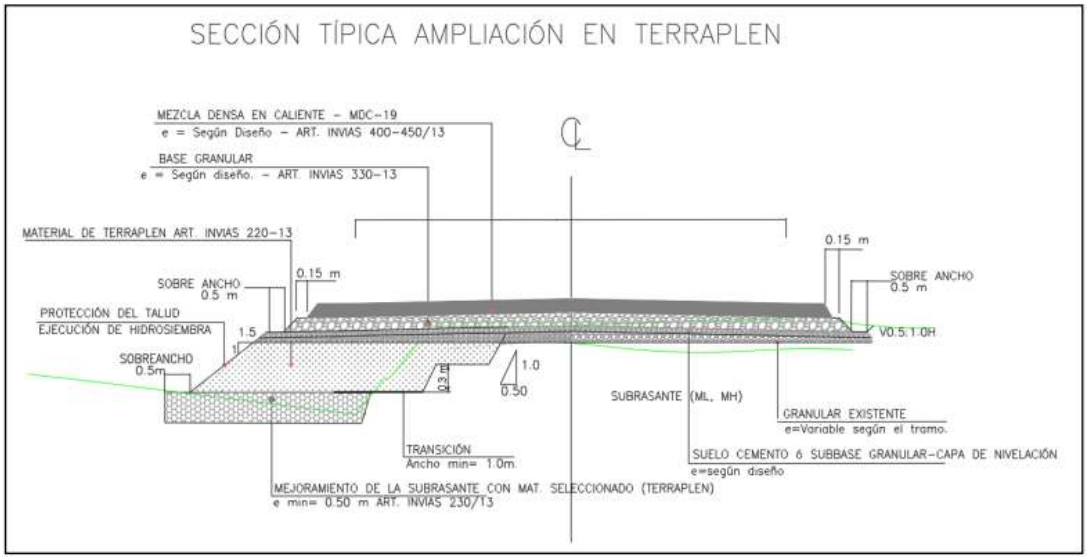
Ilustración 4. Sección típica ampliación en terraplén

Para los análisis de estabilidad del sitio crítico, se obtuvieron los parámetros de resistencia a partir de los datos de golpes de SPT, y se hizo un análisis con ayuda del programa Slide cuyos resultados mostraron que los taludes son estables. Se recomienda un sobreancho

para confinar la estructura del pavimento y los terraplenes de 0.50m tal como se muestra en la Figura Sección típica:

Para los casos de terraplenes mayor a 2m se recomienda un monitoreo topográfico que permita determinar el inicio de la construcción de la estructura de pavimentos, es decir, se deberán realizar la toma de puntos en el eje y borde del terraplén y se procederán a realizar mediciones cada 15 días con el objetivo de evaluar la terminación de los asentamientos elásticos.
