INFORME MENSUAL DE INTERVENTORÍA No. 15

PERIODO: DEL 01 AL 31 AGOSTO DE 2023

CONTRATO DE INTERVENTORÍA Nº. 2361 DE 2021

“INTERVENTORÍA PARA LAS OBRAS DE MEJORAMIENTO, MANTENIMIENTO, GESTIÓN PREDIAL, SOCIAL Y AMBIENTAL SOSTENIBLE DE LA CONEXIÓN PACÍFICO – ORINOQUÍA SECTOR PUERTO GAITÁN – PUENTE ARIMENA, EN EL DEPARTAMENTO DE META, EN MARCO DE LA REACTIVACIÓN ECONÓMICA, MEDIANTE EL PROGRAMA DE OBRA PÚBLICA” VÍAS PARA LA CONEXIÓN DE TERRITORIOS, EL CRECIMIENTO SOSTENIBLE Y LA REACTIVACIÓN 2.0. LOTE 3”

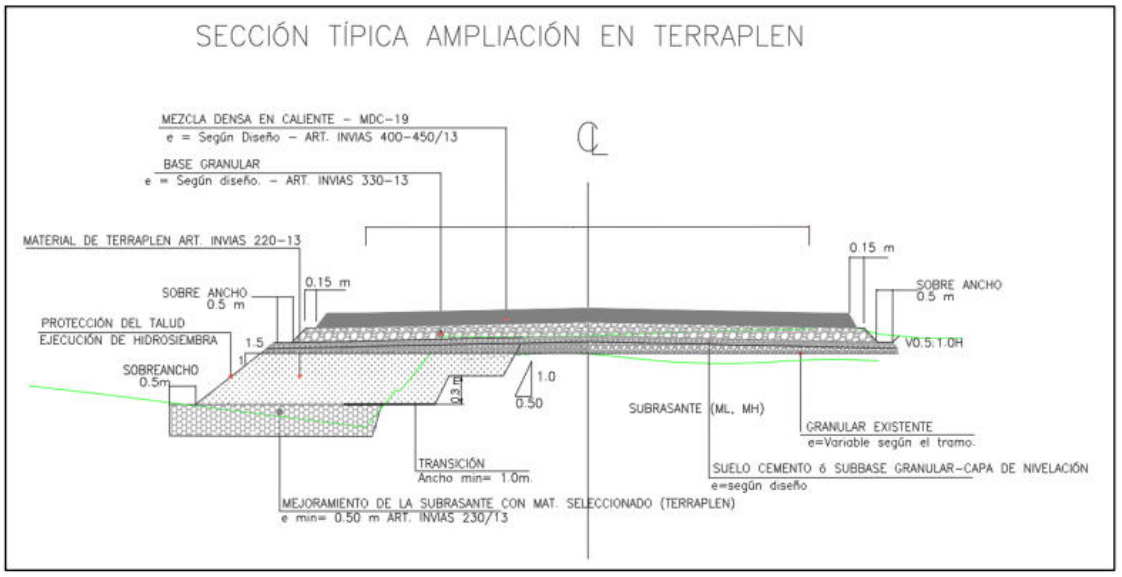
Ilustración 4. Sección típica ampliación en terraplén

Para los análisis de estabilidad del sitio crítico, se obtuvieron los parámetros de resistencia a partir de los datos de golpes de SPT, y se hizo un análisis con ayuda del programa Slide cuyos resultados mostraron que los taludes son estables. Se recomienda un sobreancho

para confinar la estructura del pavimento y los terraplenes de 0.50m tal como se muestra en la Figura Sección típica:

Para los casos de terraplenes mayor a 2m se recomienda un monitoreo topográfico que permita determinar el inicio de la construcción de la estructura de pavimentos, es decir, se deberán realizar la toma de puntos en el eje y borde del terraplén y se procederán a realizar mediciones cada 15 días con el objetivo de evaluar la terminación de los asentamientos elásticos.
