SEGUIMIENTO AL INFORME

2.2.1. Puentes, Pontones Vehiculares:

Tabla 2. Inventario de puentes del corredor 7506.

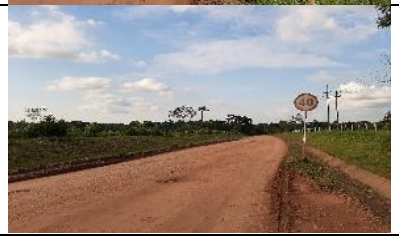
51	**Pr52+610:** SR 30 –LI Soporte doblado			
52	**Pr54+410:** SR 30 –LD Desgaste de tablero			
53	**Pr54+610:** SR 30 –LD Desgaste de tablero			
54	**Pr54+790:** SP 36 –LI Desgaste de tablero
