INFORME MENSUAL DE INTERVENTORÍA No. 8

INTERVENTORÍA TÉCNICA, ADMINISTRATIVA, FINANCIERA Y AMBIENTAL AL MANTENIMIENTO Y REHABILITACION DE LA MALLA VIAL EN EL MUNICIPIO DE POPAYAN.

PERIODO DEL 01 AL 31 DE JULIO DE 2024

MIGUEL MORALES INGENIERÍA SAS
NIT 800.136.108 – 3

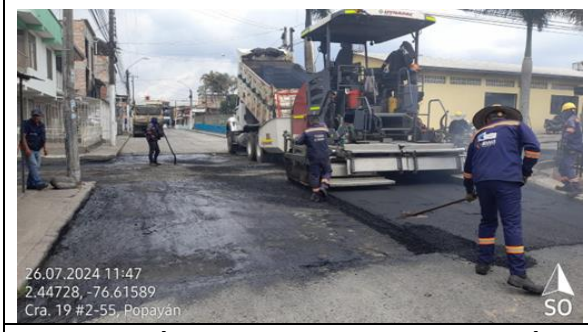
Registro fotográfico 3

Verificación de ejecución del fresado en barrios El Cadillal y Pandiguando

Verificación de EPPs en la instalación de mezcla asfáltica en el barrio El Cadillal y Pandiguando
