IT SOLUCIONES Y SERVICIOS LTDA

ORDEN DE SERVICIO No. 71401

FICHA TÉCNICA

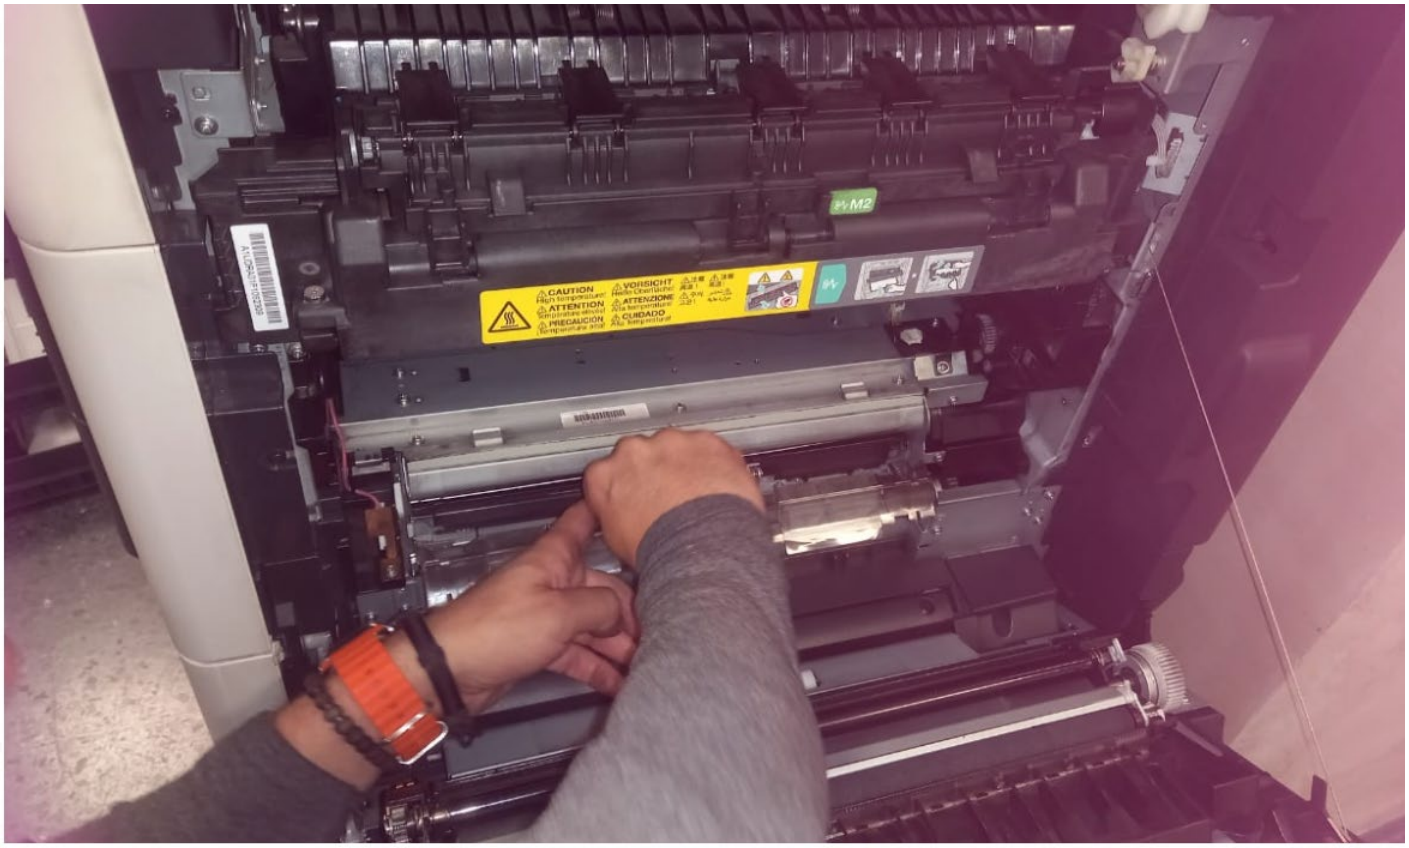
DR411 DRUM
