CONSORCIO REACTIVACIONES 2021	**INFORME MENSUAL DE INTERVENTORÍA No. 31 - PERIODO: 01 DE DICIEMBRE A 31 DE DICIEMBRE DE 2023**

CONTRATO No. 1002 de 2021

“INTERVENTORÍA PARA LAS OBRAS DE MEJORAMIENTO, MANTENIMIENTO, GESTIÓN PREDIAL, SOCIAL Y AMBIENTAL SOSTENIBLE DE LA CONEXIÓN TRONCAL CENTRAL DEL NORTE (LOS CUROS - MÁLAGA), EN EL DEPARTAMENTO DE SANTANDER, EN MARCO DE LA REACTIVACIÓN ECONÓMICA, MEDIANTE EL PROGRAMA DE OBRA PÚBLICA "VÍAS PARA LA LEGALIDAD Y LA REACTIVACIÓN VISIÓN 2030". MÓDULO 1.

DICIEMBRE 31 DE 2023

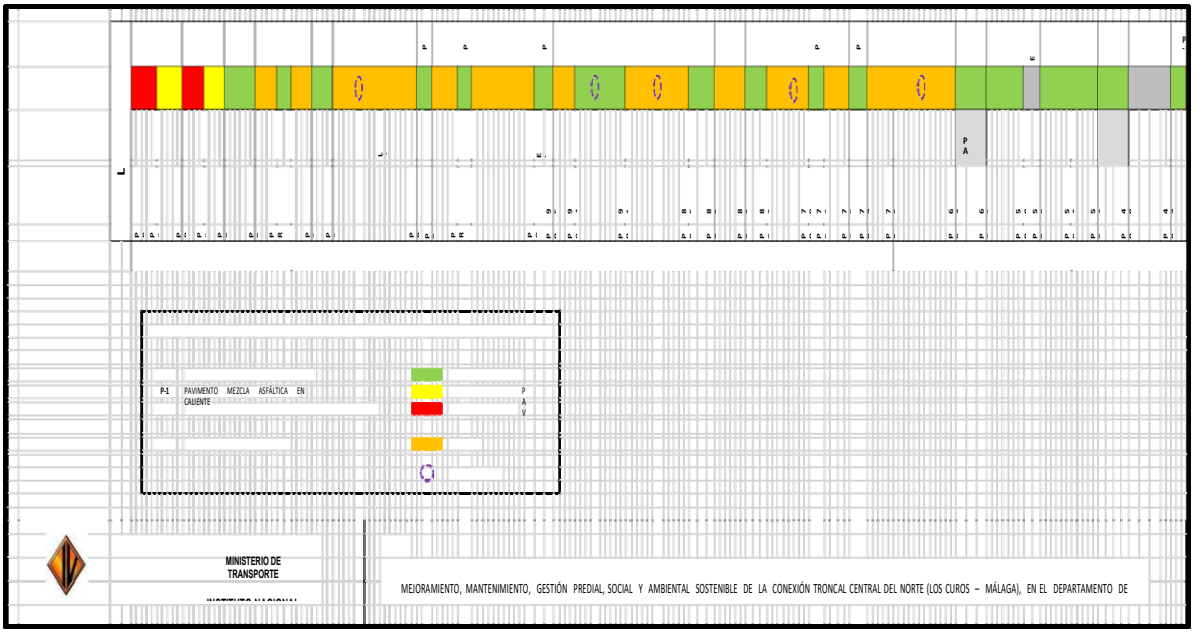
TABLA 4. PERFIL VIAL MÁLAGA - LOS CUROS, CÓDIGO 55ST02

En la siguiente figura se observa el estado inicial de la vía, julio de 2021.
