Formato técnico de visita y/o verificación- control urbanístico			**INFORME TÉCNICO PG - 175 - 2024**
DATOS GENERALES			
FECHA DE VISITA	de 8 julio de 2024	EXPEDIENTE No.	**2022574490101400E**
OBJETO DE LA VISITA	VISITA TÉCNICA VERIFICACIÓN DE OBRAS INSPECCIÓN DE POLICÍA 7D.		
DIRECCIÓN DEL INMUEBLE	**TRANSVERSAL 80 F No. 69 A – 33 Sur**	CHIP	AAA0049MAJZ
NOMBRE PERSONA QUE ATIENDE	LEIDY HERNANDEZ	IDENTIFICACIÓN	52907161
PROPIETARIO DEL INMUEBLE	LEIDY HERNANDEZ FREDY BARRERO	IDENTIFICACIÓN	52907161 80157920
DIRECCIÓN DE NOTIFICACIÓN	**TRANSVERSAL 80 F No.69 A – 33 Sur**	TELÉFONO

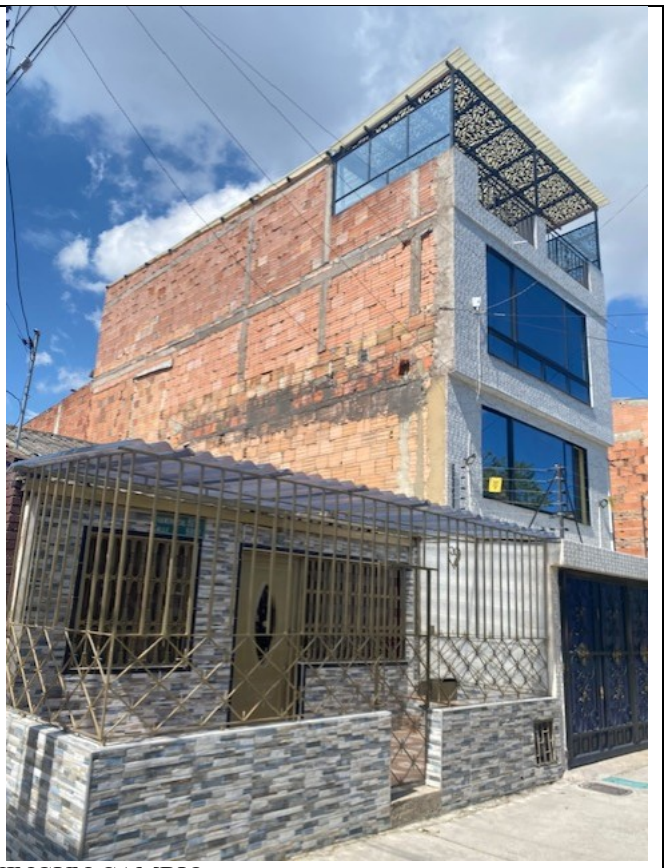
IMAGEN 1: FACHADA.

Se realiza visita al predio, se hace llamado a la puerta, pero nadie contesta. La construcción sigue en las mismas características constructivas (no hay obras nuevas o demolición) a las descritas en los informes anteriores, en esta visita no hay información nueva. No hay cambios en la construcción.

En el frente del predio se exige un área de antejardín de 2 metros el cual debe estar sin cubierta y con cerramiento de 1.60 con zócalo de 0.40m. En la verificación se encontró construida haciendo parte del garaje con un portón metálico y cubierta en teja de asbesto cemento. El área de antejardín es de 2mX5.5m= 11m2

Igualmente, desde el exterior se observa que la construcción es de cuatro pisos y lo exigido en la Licencia de construcción es de tres pisos. Por lo cual el cuarto piso de 5.50m X 12m =66M2, construcción con muros en bloques perimetrales y teja trasparente (estructura metálica). En la parte

delantera del predio en los costados laterales se instaló vetanería en tres metros en la parte de arriba dejando un antepecho en muro. En la fachada del frente una reja, la cual esta autorizada por la licencia Y los muros perimetrales están igualmente autorizados, la cubierta no está autorizada en 66m2.

Como conclusión la construcción no cumple en cuanto no se respetó el área de antejardín en 11m2. Igualmente, no se respetó el aislamiento posterior en 54m2 y existe un cuarto piso con cubierta en 66m2. Para un total de área adicional a la autorizada en la licencia de construcción.
La medición se realiza en sitio y se confirma con el aplicativo SINUPOT de la Secretaría Distrital de Planeación
