Formato técnico de visita y/o verificación- control urbanístico		**INFORME TÉCNICO PG-180 - 2024**	
DATOS GENERALES			
FECHA DE VISITA	17 de julio de 2024	EXPEDIENTE No.	**2023574490101613E**
OBJETO DE LA VISITA	VISITA TÉCNICA VERIFICACIÓN DE OBRAS INSPECCIÓN DE POLICÍA 7D.		
DIRECCIÓN DEL INMUEBLE	**POLÍGONO 070 OCUPACIÓN 030, SECTOR LA INDEPENDENCIA E:86882.1915 N:102.558.3441 Calle 70 sur No. 86J-39 no oficial**	CHIP	AAA0234RBMR Gran extensión
NOMBRE PERSONA QUE ATIENDE	**Nadie atendió**	IDENTIFICACIÓN	--
PROPIETARIO DEL INMUEBLE		IDENTIFICACIÓN	
DIRECCIÓN DE NOTIFICACIÓN		TELÉFONO

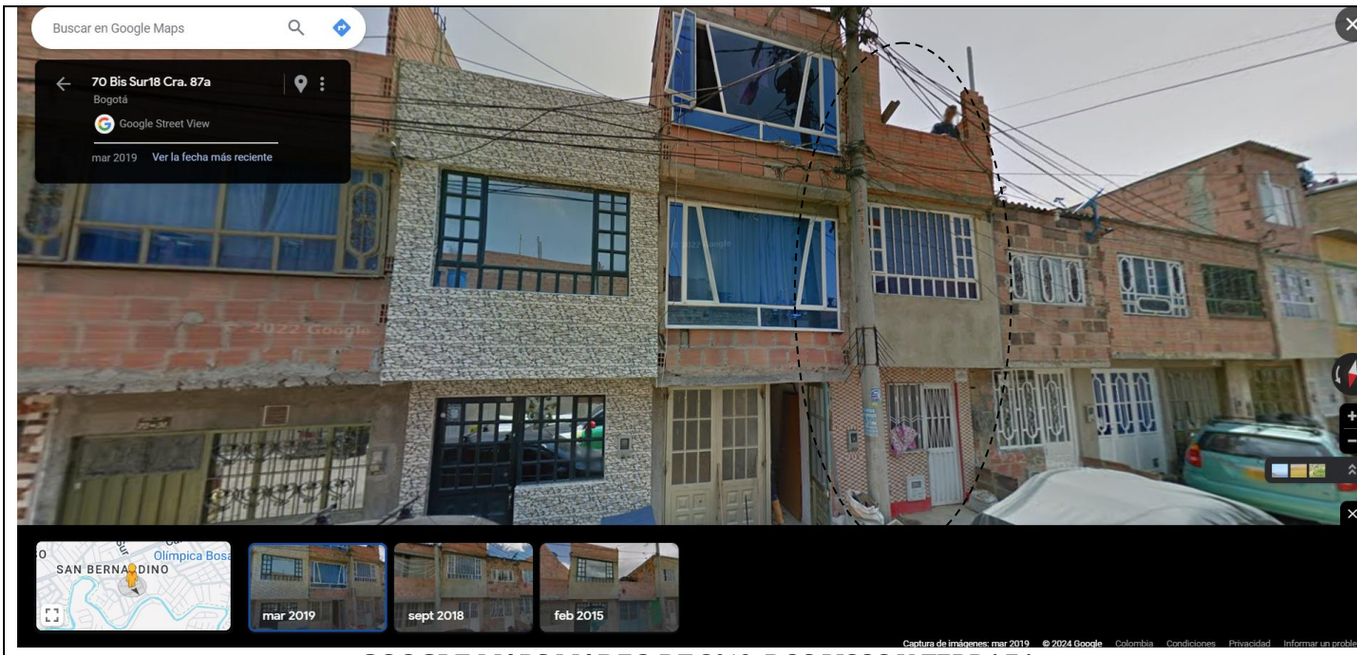
IMAGEN 2:

GOOGLE MAPS MARZO DE 2019. DOS PISOS Y TERRAZA

Se verifico con el aplicativo Google Mapas y se observa que marzo de 2019 la construcción se encontraba con dos pisos y terraza con muros en bloque sin cubierta.
