Formato técnico de visita y/o verificación- control urbanístico		INFORME TÉCNICO PG - 183 - 2024	
DATOS GENERALES			
FECHA DE VISITA	8 de julio de 2024	EXPEDIENTE No.	**2022574490101095E**
OBJETO DE LA VISITA	VISITA TÉCNICA VERIFICACIÓN DE OBRAS INSPECCIÓN DE POLICÍA 7D.		
DIRECCIÓN DEL INMUEBLE	**CARRERA 88 B No. 54- 41 Sur**	CHIP	AAA0138ZLEA
NOMBRE PERSONA QUE ATIENDE	NADIE ATENDIO	IDENTIFICACIÓN	
PROPIETARIO DEL INMUEBLE	BLANCA ELENA GUERRERO GUERRA	IDENTIFICACIÓN	51797534
DIRECCIÓN DE NOTIFICACIÓN		TELÉFONO

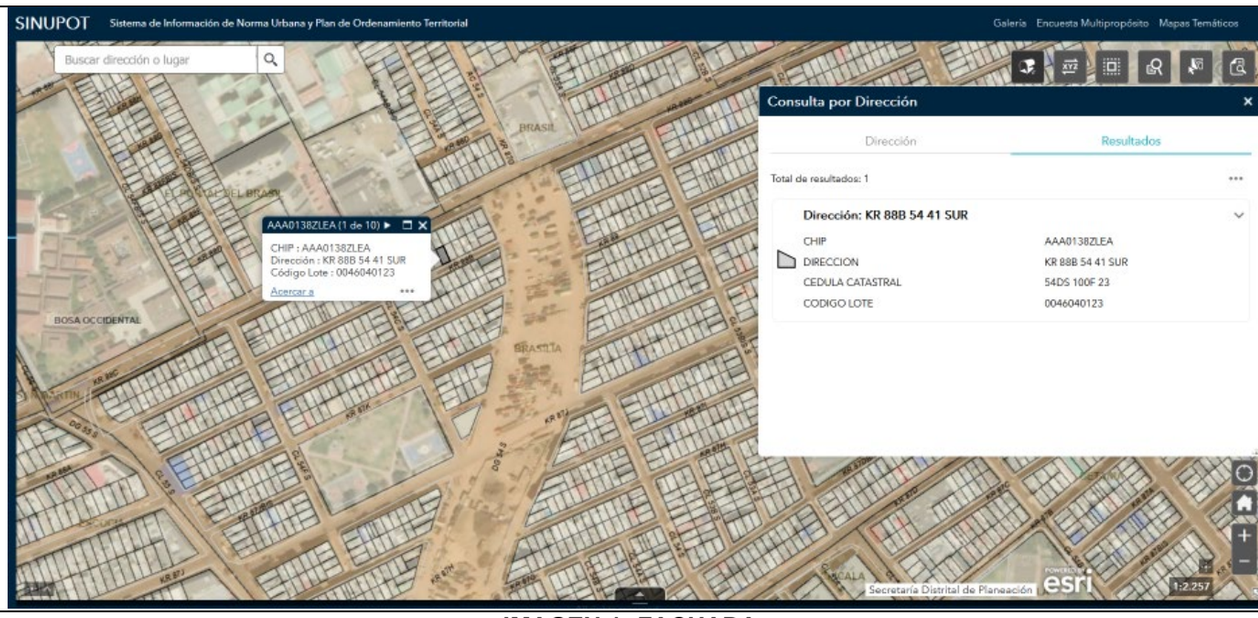
IMAGEN 1: FACHADA.

El predio se encuentra en el barrio Brasilia 3 sector en la Carrera 88 B No. 54 - 41 sur, CHIP AAA0138ZLEA (folio 4) ***en la visita se observa un predio medianero de cinco pisos para ocho (8) unidades de vivienda con terminación en cubierta en teja ondulada.***
El área del lote es de 6mX12m= 72m2, en el primer piso se observa dos ingresos uno para un apartamento y otro para los pisos superiores, en este primer piso existe un apartamento con sala comedor dos habitaciones cocinan y baño.
En el segundo piso en su fachada 2 ventanas, el área es de 6mx12,.40m= 74,4m2 incluido voladizo, donde existe dos unidades de vivienda con sala comedor dos habitaciones, cocina y baño.
Al igual que el tercer y cuarto piso con área de 74.4m2 con dos unidades de vivienda y la misma distribución. El quinto piso con un área de 74.4m2 donde existe una unidad de vivienda con la misma distribución, sala comedor dos habitaciones cocina y baño y aparte en el mismo piso una habitación. La construcción está terminada y ocupada el área total de la construcción es de 369.6m2.

El sistema constructivo para el edificio consiste en estructura columnas, vigas y entrepiso en placa maciza en concreto reforzado, muros en bloque y cubierta en teja. Se observa terminada y habitada. La construcción en los tres pisos es legalizable. El cuarto y quinto pisos no son legalizable. Según la norma del sector solo permite hasta tres pisos.

De lo anterior se concluye que lo autorizado en la licencia de construcción corresponde a tres (3) pisos y lo encontrado es una construcción de 5 pisos por lo que se concluye <u>que la construcción no cumple con las exigencias de la licencia de construcción</u> en un área de: cuarto piso 74.4m2 para dos unidades de vivienda y quinto piso de igual área 74.4m², con un apartamento y aparte una habitación. donde los tres primeros pisos están legalizados con la licencia de construcción, según norma del sector el cuarto y quinto piso no son legalizables.

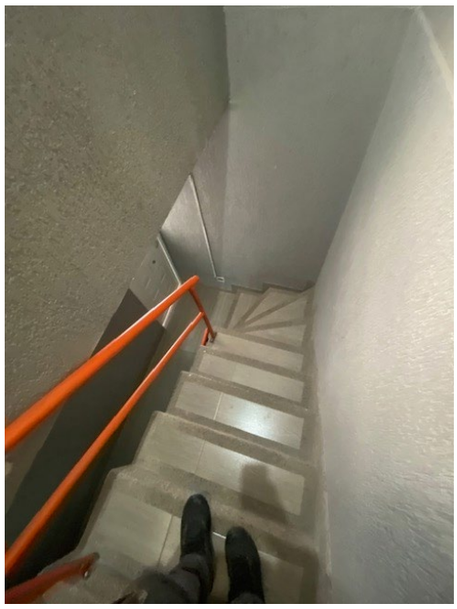
IMAGEN 2:

INTERIR DEL PREDIO - DONDE SE PUDO INGRESAR
