Formato técnico de visita y/o verificación- control urbanístico		**INFORME TÉCNICO PG- 196 - 2024**	
DATOS GENERALES			
FECHA DE VISITA	18 de julio de 2024	EXPEDIENTE No.	**2021574490101531E**
OBJETO DE LA VISITA	VISITA TÉCNICA VERIFICACIÓN DE OBRAS INSPECCIÓN DE POLICÍA 7D.		
DIRECCIÓN DEL INMUEBLE	**CARRERA 78 A No. 84 B – 53 sur Camino de San Diego etapa 02 casa 69**	CHIP	AAA0199TKMS
NOMBRE PERSONA QUE ATIENDE	ESPERANZA LLANOS NARVÁEZ HÉCTOR PEÑA TORRES	IDENTIFICACIÓN	13497356 52809192
PROPIETARIO DEL INMUEBLE	NO ATENDIERON	IDENTIFICACIÓN	
DIRECCIÓN DE NOTIFICACIÓN	**CARRERA 78 A No. 84 B – 53 sur**	TELÉFONO

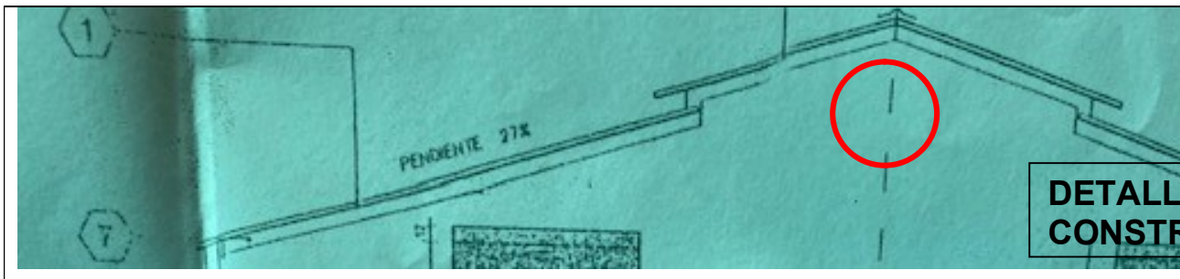
PLACA DE ENTRE PISO NO AUTORIZADA

PLACA Y ESCALERA UBICADA EN EL CUARTO PISO NO AUTORIZADO

Se observa que los tres pisos iniciales son antiguos, la ampliación consistió en ampliar el cuarto piso, adicionalmente existe una placa en concreto o (entre piso) funciona como guardilla o área bajo cubierta con sus respectivas escaleras, construcción está que no está autorizada por la licencia de construcción. El área de la placa es de 3.60mX 2.70m= 9.7m2 menos el área de escalera 1.3m para un total de área de placa de 8,42m2 igualmente la escalera no está autorizada. Por lo anterior se puede concluir que la construcción no cumple con las condiciones señaladas en la licencia de construcción No. 11001-5-22-1638.
