Formato técnico de visita y/o verificación- control urbanístico		**INFORME TÉCNICO PG-127 - 2024**	
DATOS GENERALES			
FECHA DE VISITA	16 de julio de 2023	EXPEDIENTE No.	**2020573490128376E**
OBJETO DE LA VISITA	VISITA TÉCNICA VERIFICACIÓN DE OBRAS INSPECCIÓN DE POLICÍA 7D.		
DIRECCIÓN DEL INMUEBLE	**POLÍGONO 112 A SECTOR** COLINDANCIA LOS OCALES - SAN BERNARDINO **OCUPACIÓN 188** E: 86089; N: 102571	CHIP	
NOMBRE PERSONA QUE ATIENDE	**No atienden**	IDENTIFICACIÓN	--
PROPIETARIO DEL INMUEBLE		IDENTIFICACIÓN	
DIRECCIÓN DE NOTIFICACIÓN		TELÉFONO

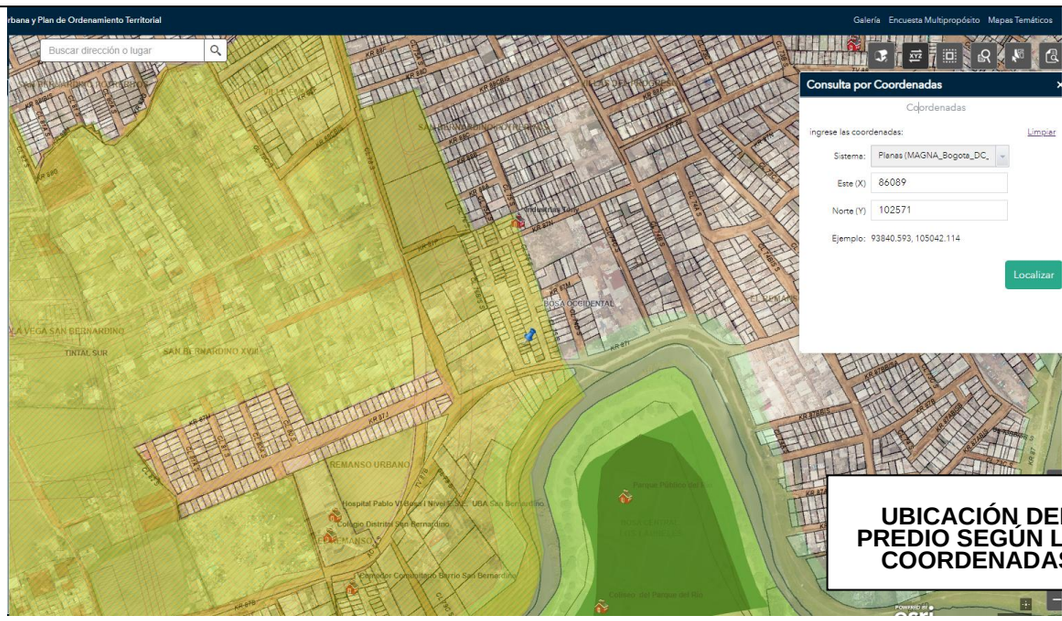
EDIFICABILIDAD DEL PREDIO

U.P.L 14. EL PORVENIR. Decreto 555 del 29 de diciembre 2021 - D/Rg 2. Tratamiento de Desarrollo Rango de edificabilidad 2, Mapa No. CU-5.4.14

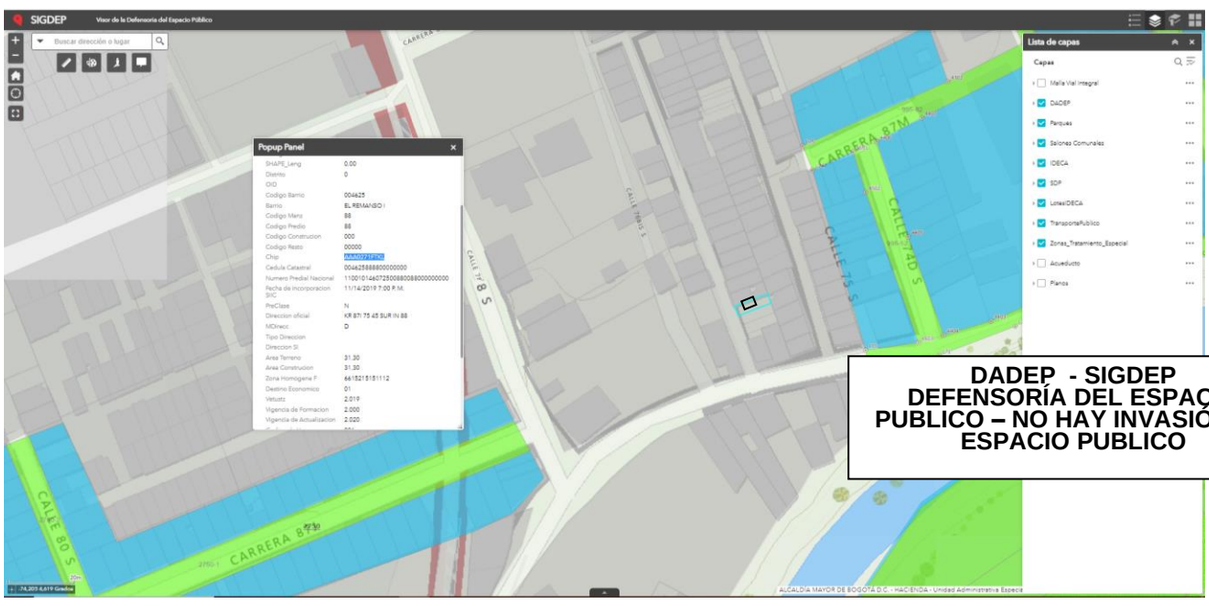
OCUPACIÓN 188 - P 112A

DADEP - SIGDEP DEFENSORÍA DEL ESPACIO PUBLICO – NO HAY INVASIÓN DE ESPACIO PUBLICO
